# Tilstandsrapport

Leilighet i boligblokk

Siljustølvegen 21, 5239 RÅDAL

# gnr. 119, bnr. 1012, snr. 75

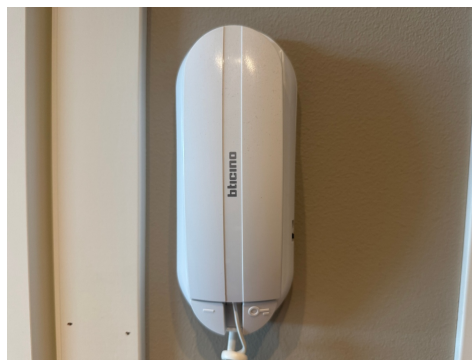
Dørtelefon i entre/gang.

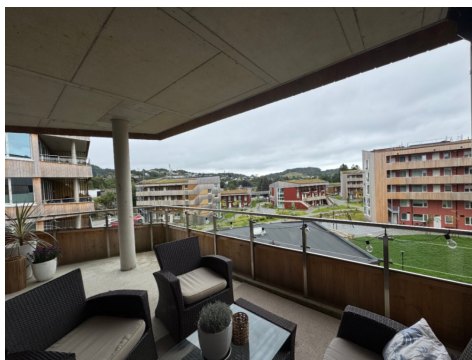
Altan med utgang fra stue/kjøkken.

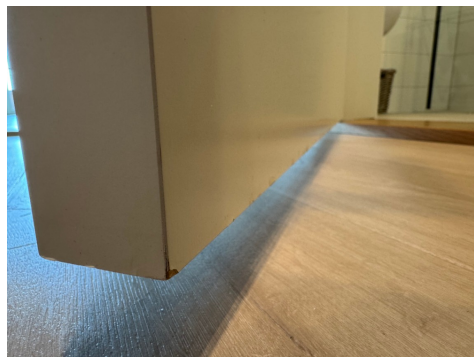
Noe slitasje/svelling i nedre del av badedør. Må anses å være normal slitasje.

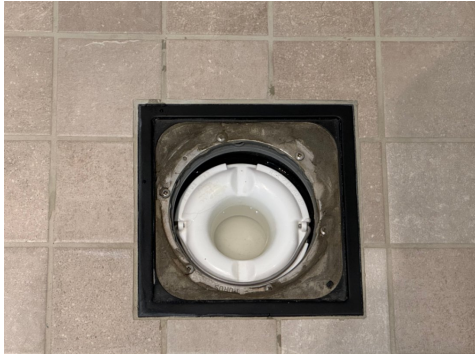
Plastsluk i dusjsone.

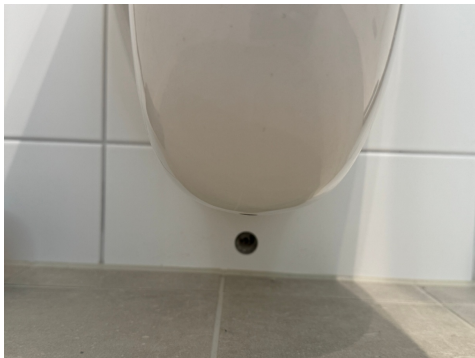
Drenshull under veggghengt toalett. Dersom det oppstår en lekkasje i kasse bak veggghengt toalett vil lekkasjevann bli synlig gjennom drenshull.

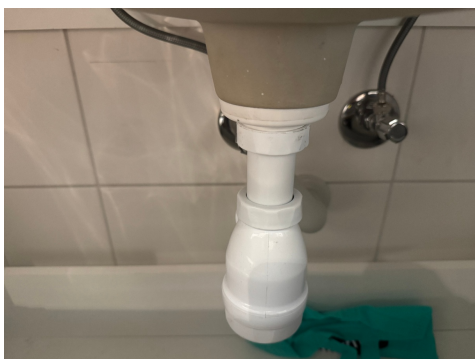
Røropplegg under servant.

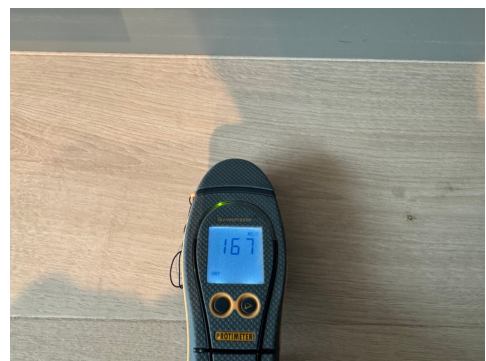
Ingen forhøyede fuktverdier ble registrert v/ utsatte områder.

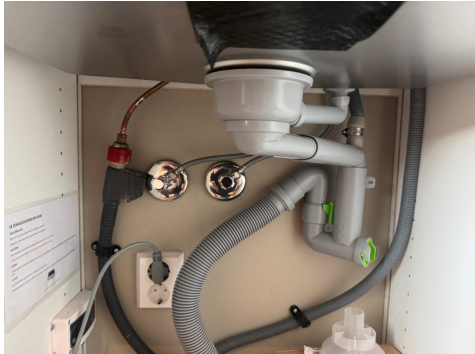
Røropplegg og aquastop under vask.

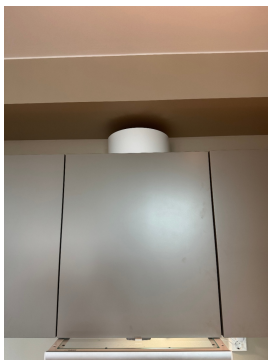
Kjøkkenventilator.

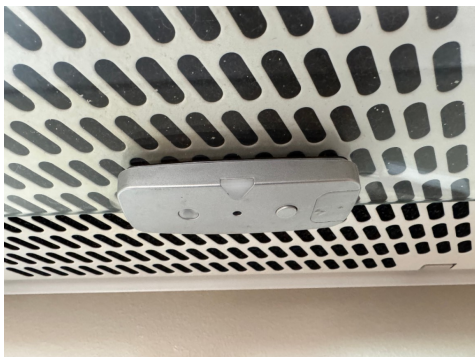
Komfyrvakt v/ kjøkkenventilator.

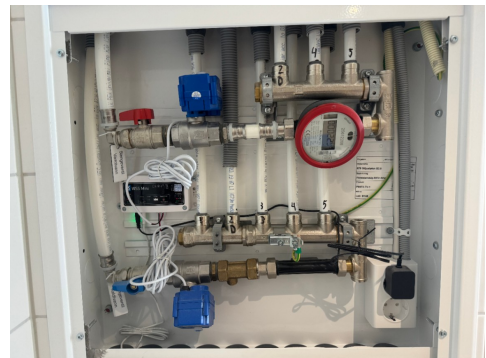
Ingen tegn til fukt/kondens i rør i rør skap. Rør i rør skap bør sjekkes for ev. lekkasje 2 ganger årlig.

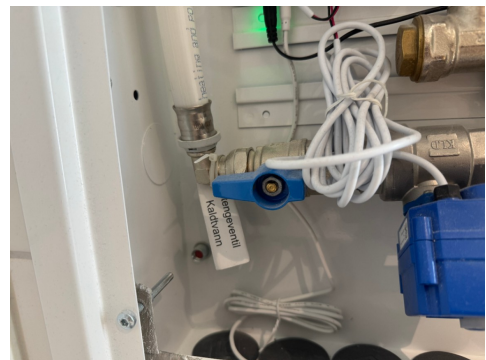
Stoppekran i rør i rør skap.

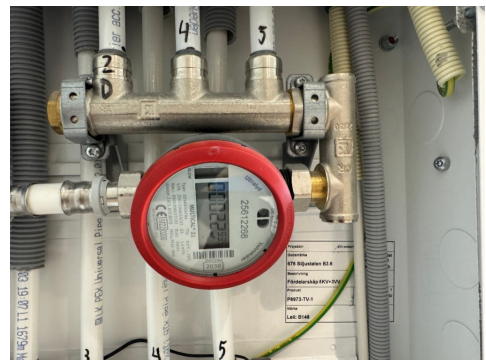
Forbruksmåler i rør i rør skap.

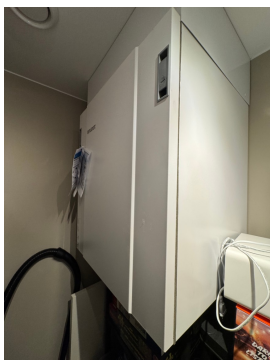
Luftbehandlingsaggregat i bod.

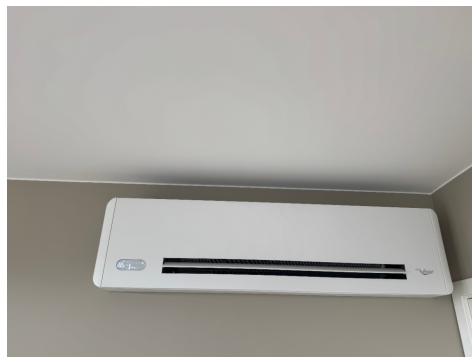
Viftekonvektor i stue/kjøkken.

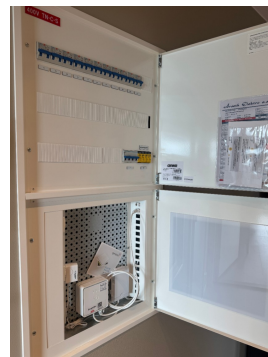
Sikringsskap i entre/gang.

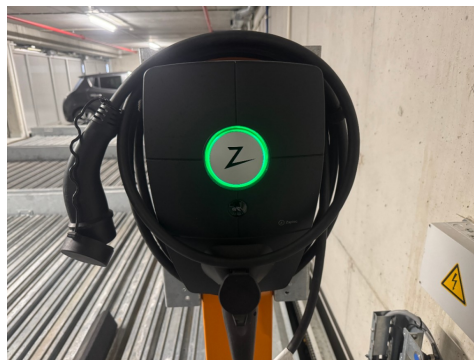
El. bil ladestasjon v/ garasje plass.
