# Tilstandsrapport

Boligbygg med flere boenheter

Inkognitogata 33 B, 0256 OSLO

Befaringsdato: 20.04.2026

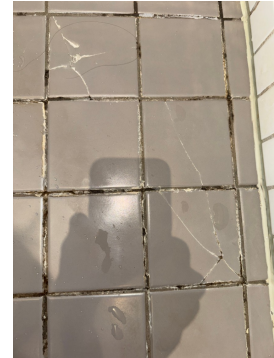
- Det er mulighet for at det kan forekomme vannlekkasje på våtrommet hvor vann ikke vil gå til sluk.
- Det er påvist sprekker i fliser.

Sprukne fliser.

Fliser: Bytte av flis forutsetter at man får tak i samme type flis. Et annet moment er også faren for at man kan skade underliggende membran ved fjerning av ødelagt flis. Kontakt flislegger for eventuell utbedring. Det andre alternativet er å bare la flisen ligge som den er.

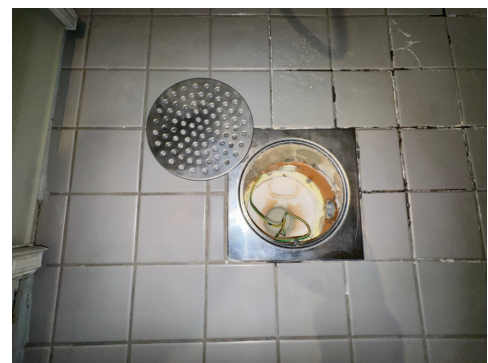
Det er viktig å merke seg at levetiden til en membran varierer basert på kvalitet, installasjon og bruk. Eldre membraner kan bli sprø og sprekke opp, noe som kan føre til vannlekkasjer. Det er ingen kjente problemer med badet per i dag.

Sluk.

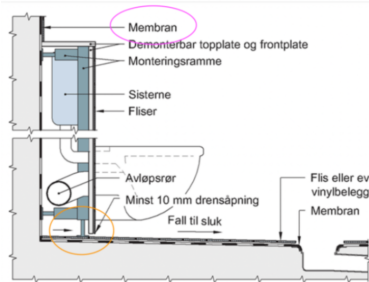
Fig. 63  
Eksempel på løsning med installasjonsvegg inne i våtrommet

Uten dreneringsløsning/lekkasjesikring kan lekkasjer pågå over tid uten å bli oppdaget. Dette kan føre til fuktskader i omkringliggende byggematerialer. Drensåpning bør etableres.

Illustrasjon på innebygget systerne. Kilde: Sintef.

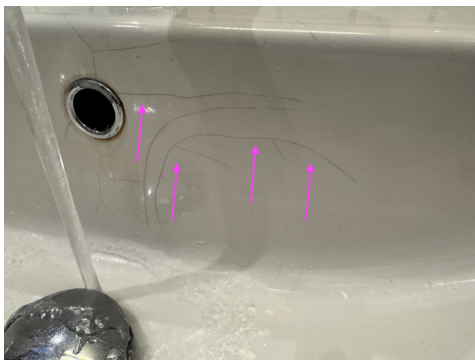
- Det er ikke påvist tilfredsstillende løsning for å synliggjøre lekkasje fra innebygget sisperne.
- Det er påvist riss/sprekker i utstyr på våtrommet.

- Riss er vanligvis overfladiske skader i servantens overflate eller glaser. Konsekvensene av riss er hovedsakelig kosmetiske.
- Ved implementering av innebygget sisperne var det ikke krav om lekkasjesikring, konstruksjonen bør jevnlig observeres.

Riss i emaljen i servanten.

Ved eventuell utbedring av servant må servanten byttes.

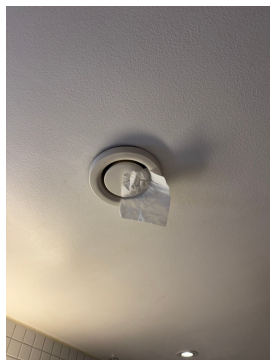
Test av avtrekk. Papiret henger.

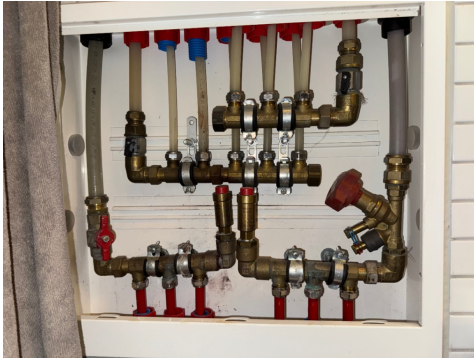
Avviket har ingen praktisk betydning. Det er ved eventuelle lekkasjer og behov for bytte av rør at merking vil lette arbeidet for rørlegger.

Rørskap på badet med stoppekraner.

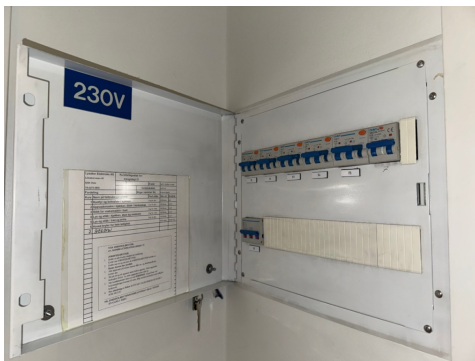
Sikringskap.
