Tilstandsrapport

Boligbygg med flere boenheter

Sars' gate 22, 0562 OSLO

Rapportdato: 30.04.2026

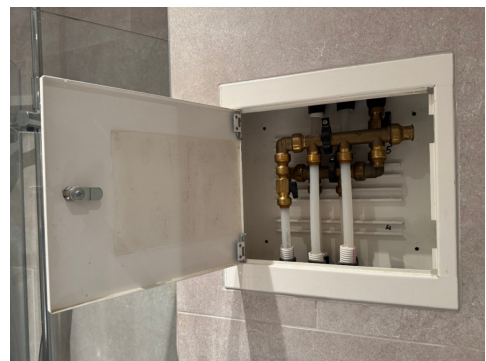
Rørskap.

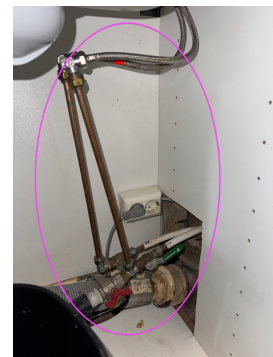
Det er ingen kjente lekkasjer fra røranlegget, men med alder øker muligheten for plutselige brudd.

Rørene må festes/klamres bedre.

Rør bør klamres for å unngå unødig bevegelse i rørene og økt risiko for lekkasjer.
