# Tilstandsrapport

Boligbygg med flere boenheter

Sars' gate 22, 0562 OSLO

Rapportdato: 30.04.2026

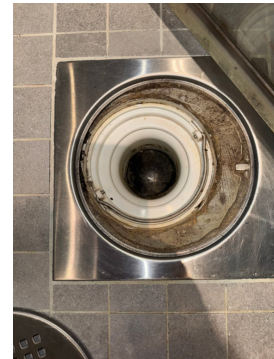
- Det er påvist avvik i fallforhold til sluk i forhold til krav i forskrift på byggetidspunktet.

Ved fremtidig rehabilitering må fallforholdene utføres etter gjeldende krav. Ved en eventuell lekkasje fra servanten kan lekkasjevann bli liggende på gulvet.

I daglig bruk så fungerer badet. Dusjvann renner til sluk. Det er ved eventuelle lekkasjer fra installasjoner utenfor dusjen man kan oppleve at vann ikke renner til sluk.

Sluk.

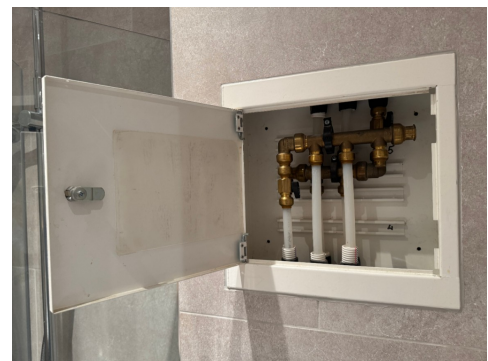
Det er ingen kjente lekkasjer fra røranlegget, men med alder øker muligheten for plutselige brudd.

Rørskap.

Rør bør klamres for å unngå unødig bevegelse i rørene og økt risiko for lekkasjer.

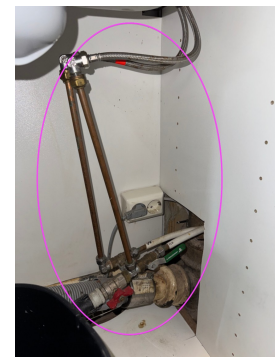
Rørene må festes/klamres bedre.

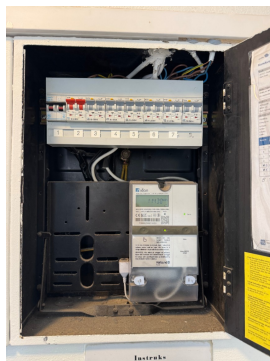
Sikringsskap.
