# Tilstandsrapport

📍 Dronning Eufemias gate 53, 0194 OSLO

# gnr. 207, bnr. 460, snr. 95

Rapportdato: 20.10.2025

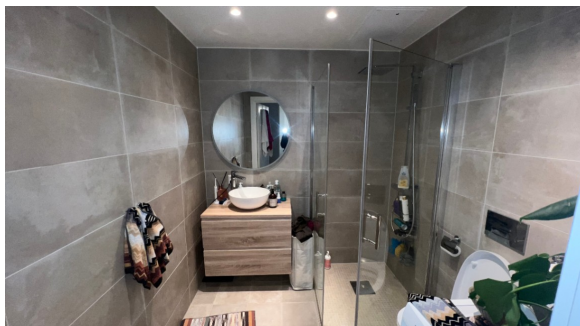
Plastsluk med synlig klemring.

Merk at sluk må renses jevning for å unngå lukt og tett sluk, samt for å forlenge slukets levetid.

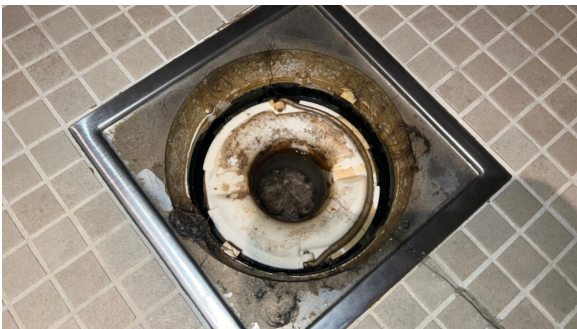
Det ble rutinemessig søkt etter fukt på typisk fuktutsatte steder (på innredning) med fuktindikator (Protimeter SM) på befaringen og det var ingen indikasjoner på fukt på befaringstidspunktet.

Det søkes ikke etter fukt i våtromskabiner da det ikke gir pålitelige søk grunnet rommet oppbygning.

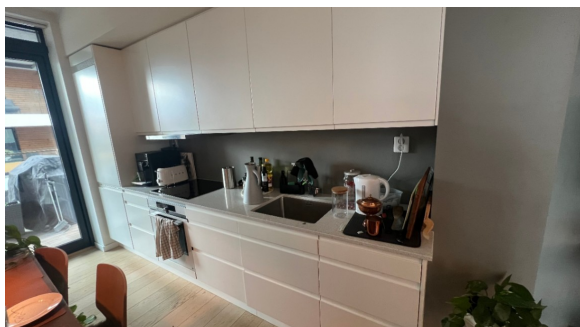
Sigdal kjøkkeninnredning fra byggeår.  
Kjøkkenet holder en normal standard og fremstår som vedlikeholdt.  
Innredning med glatte, fabrikkklakkerte fronter.  
Benkeplate i stein med underlimt kum i rustfritt stål.  
Belysning via downlights under overskap.  
Glatt, malt veggflate over benkeplaten.  
Kjøkkenet har opplegg for platetopp, oppvaskmaskin, stekeovn og kombi kjøl/frys.

Aquastop/lekkasjevarsler med sensorer og magnetventil er installert.

Det ble rutinemessig søkt etter fukt på typisk fuktutsatte steder med fuktindikator (Protimeter SM) på befaringen og det var ingen indikasjoner på fukt.

Ingen avvik registrert ut over normal forventet bruksslitasje.  
Tilstandsgrad satt ut fra helhetlig vurdering av rommet og innredning.

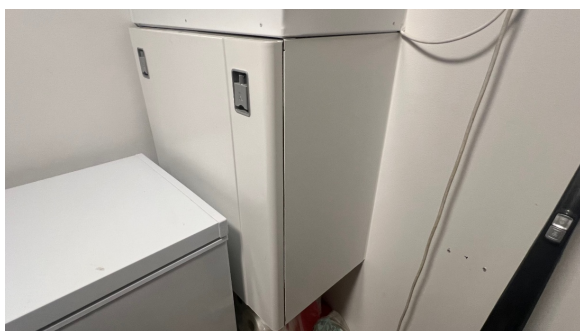
Det er ikke fremlagt beskrivelse av anlegget som er kontrollert ut fra luftstrøm i de ulike ventiler.

Tilstandsgrad er satt på bakgrunn av synlige observasjoner, alder og at anlegget fungerer som tiltenkt under befaringsstidspunktet.
