Leilighet  
Løvenstadvegen 6 A  
2006 Løvenstad

**Boligens tekniske tilstand:**

Dato: 18/02/2026

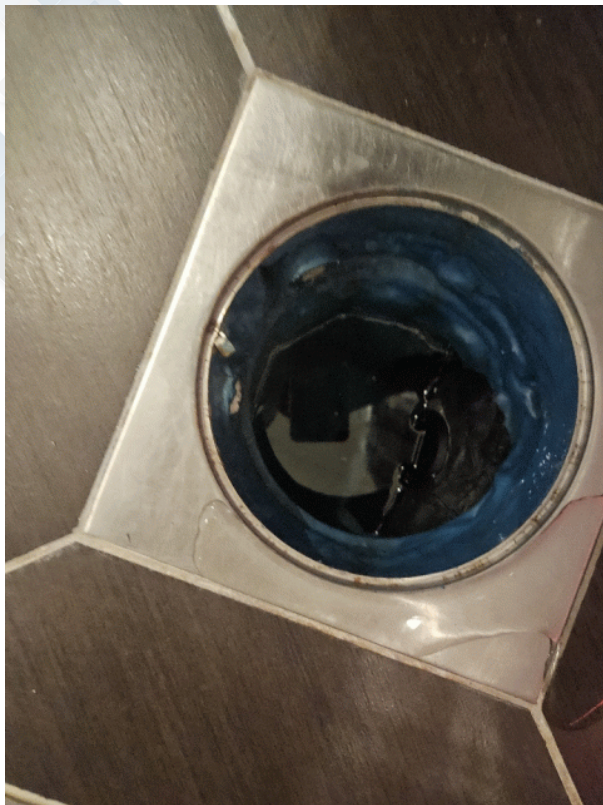
### TG 2 1.1.3 Membran, tettesjiktet og sluk

Det er påvist tegn på feil utførelse, feil materialvalg, skadelig fukt eller utettheter. Se under.

Membranen ligger skjult i konstruksjonen og kan ikke undersøkes uten å gjøre destruktive inngrep ved å demontere fliser. Viktig å merke seg at membran er en bygningsdel som har en naturlig slitasje over tid med en forventet levetid. Fuktsøk inne på flislagte våtrom blir ikke utført da det vil gi uklare indikasjoner på om fukten ligger mellom fliser og membran eller under membran.

Hjemmelshaver opplyser om at: De oppdaget at sluket på badet ikke var helt tett, slik det var delvis opplyst i salgsdokumentasjonen da vi kjøpte. Ved tapping av svært fullt badekar kunne det skje at vann rant på utsiden av sluket og videre ut i en eksisterende sprekke i betongkonstruksjonen (sprekken var helt urelatert til oss). Sluket er nå utbedret og tettet gjennom rørfornyning i regi av borettslaget. Etter gjennomført utbedring er sluket testet uten at det forekom lekkasje.

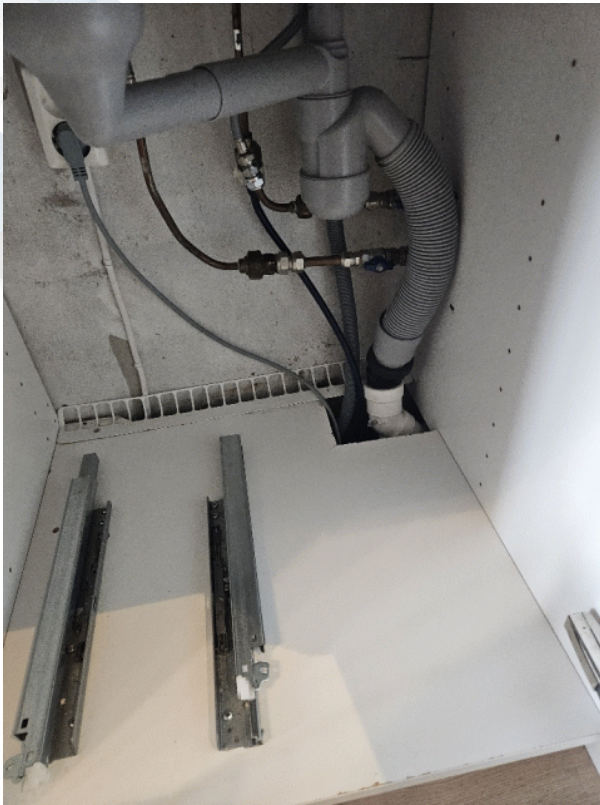
### TG 2 2.1 Kjøkken

Det er påvist knirk, skader eller fuktskjolder på gulvet. Se under.

Risiko: Dette kan gi økt risikoen for lekkasje og fuktskader i konstruksjonen.

Konsekvens: Forholdet kan medføre behov for utbedring av skadede overflater.

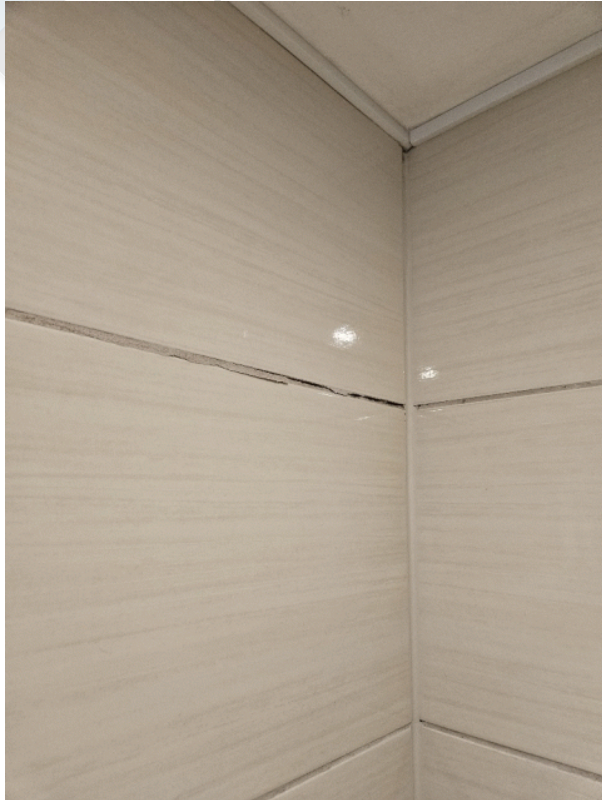
Vegger og tak/himlinger vurderes å ha bruksslitasje som sprekker og bom i fliser på toalettrommet, merker etter gamle veggfester og bilder i samtlige rom, sprekker og manglende strimmel i spottekasser på stue. TG2.

Årsak: Forholdet har en karakter som tilsier daglig bruks- og alder slitasje. Sprekker i fliser og manglende strimmel har en karakter som tilsier bevegelser i konstruksjonen og ufagmessig oppføring.

Bilde tatt av fliser på toalettrommet.
