**Leilighet**  
**Løvenstadvegen 6 A**  
**2006 Løvenstad**

#### Boligens tekniske tilstand:

Dato: 28/04/2026

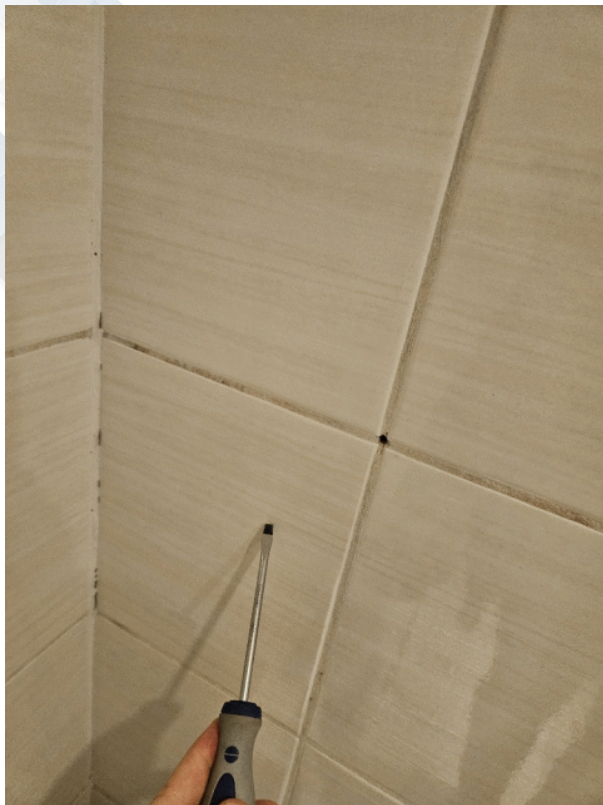
Veggfliser og tak/himling vurderes å ha slitasje etter alder, men silikonene i innhjørner glipper stedvis, det er hull etter gamle veggfester, bom i flis på flere steder og sprekker mellom taklister og i tak/himling. TG2

Årsak: Glipper i silikonene, sprekker og bom i flis har karakter som er forenlig med daglig bruk, manglende vedheft bak flis og bevegelse i vegger/grunn.

Risiko: Dette kan føre til økt risiko for redusert beskyttelse mot fukt.

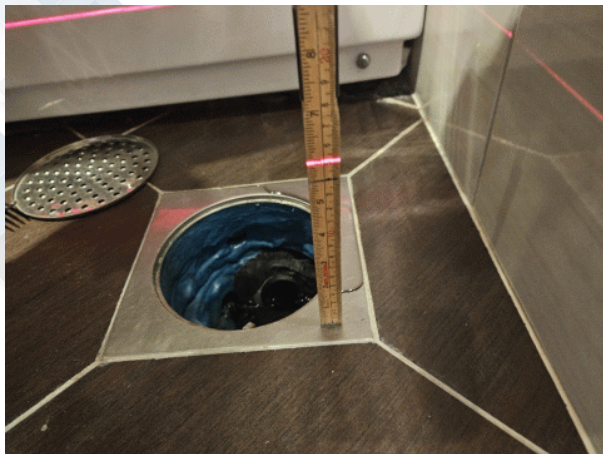
### TG 2 1.1.2 Overflate gulv

Det er påvist riss og sprekker, se under.

Det er påvist flekker eller andre skader. Se under.

Risiko: Dette kan medføre at vann ikke renner effektivt bort fra gulvet, noe som øker risikoen for fuktskader over tid.

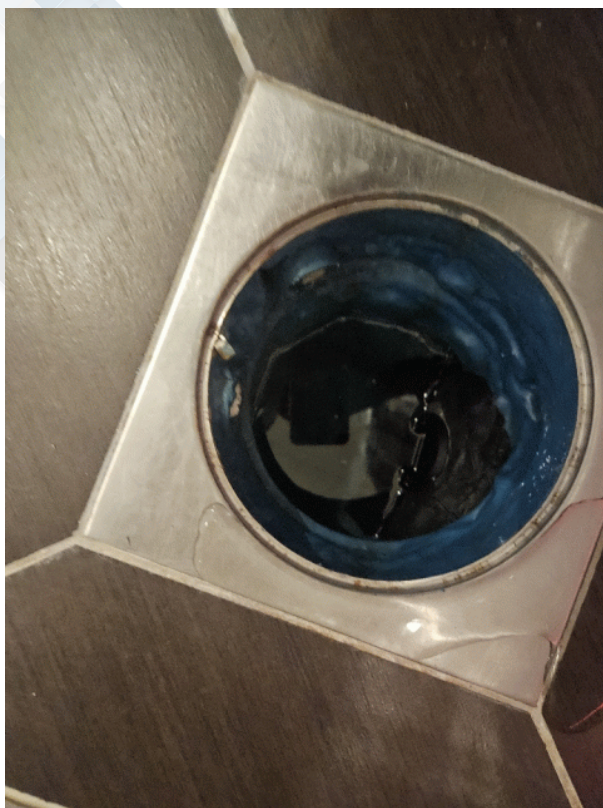
### TG 2 1.1.3 Membran, tettesjiktet og sluk

Det er påvist tegn på feil utførelse, feil materialvalg, skadelig fukt eller utettheter. Se under.

Membranen ligger skjult i konstruksjonen og kan ikke undersøkes uten å gjøre destruktive inngrep ved å demontere fliser. Viktig å merke seg at membran er en bygningsdel som har en naturlig slitasje over tid med en forventet levetid. Fuktsøk inne på flislagte våtrom blir ikke utført da det vil gi uklare indikasjoner på om fukten ligger mellom fliser og membran eller under membran.

Hjemmelshaver opplyser om at: De oppdaget at sluket på badet ikke var helt tett, slik det var delvis opplyst i salgsdokumentasjonen da vi kjøpte. Ved tapping av svært fullt badekar kunne det skje at vann rant på utsiden av sluket og videre ut i en eksisterende sprekke i betongkonstruksjonen (sprekken var helt urelatert til oss). Sluket er nå utbedret og tettet gjennom rørfornyning i regi av borettslaget. Etter gjennomført utbedring er sluket testet uten at det forekom lekkasje.

Det ble ikke utført hulltaking fra tilstøtende rom til badet for å måle fukt i bunnsvill, grunnet at rørgjennomføringen går i nabovegg, inn mot fliselagt toalettrom og i gjennom etasjeskillet. TGIU

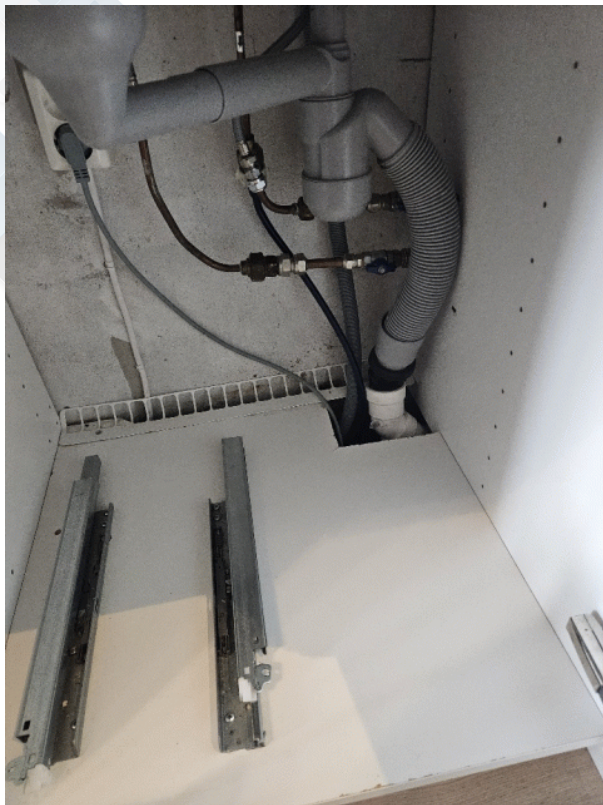
### TG 2 2.1 Kjøkken

Det er påvist knirk, skader eller fuktskjolder på gulvet. Se under.

Risiko: Dette kan gi økt risikoen for lekkasje og fuktskader i konstruksjonen.

Konsekvens: Forholdet kan medføre behov for utbedring av skadede overflater.

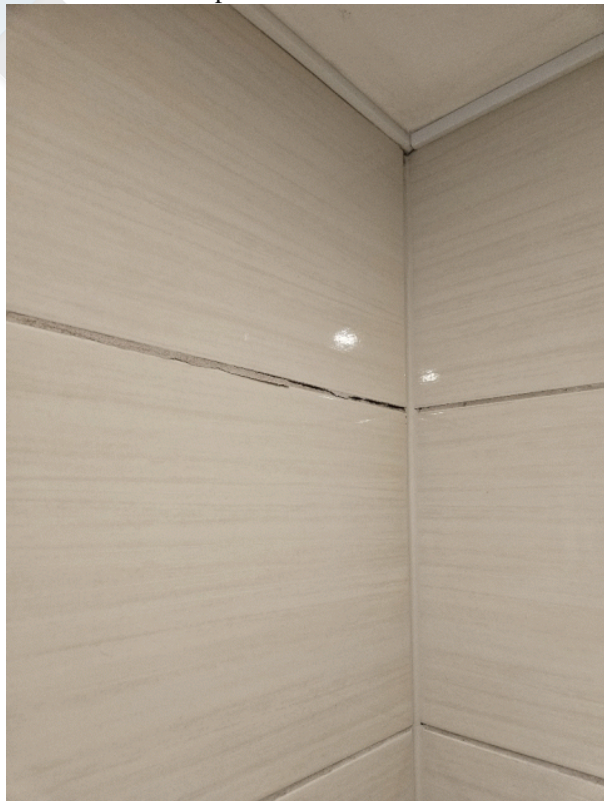
Vegger og tak/himlinger vurderes å ha bruksslitasje som sprekker og bom i fliser på toalettrommet, merker etter gamle veggfester og bilder i samtlige rom, sprekker og manglende strimmel i spottekasser på stue. TG2.

Årsak: Forholdet har en karakter som tilsier daglig bruks- og alder slitasje. Sprekker i fliser og manglende strimmel har en karakter som tilsier bevegelser i konstruksjonen og ufagmessig oppføring.

Bilde tatt av fliser på toalettrommet.

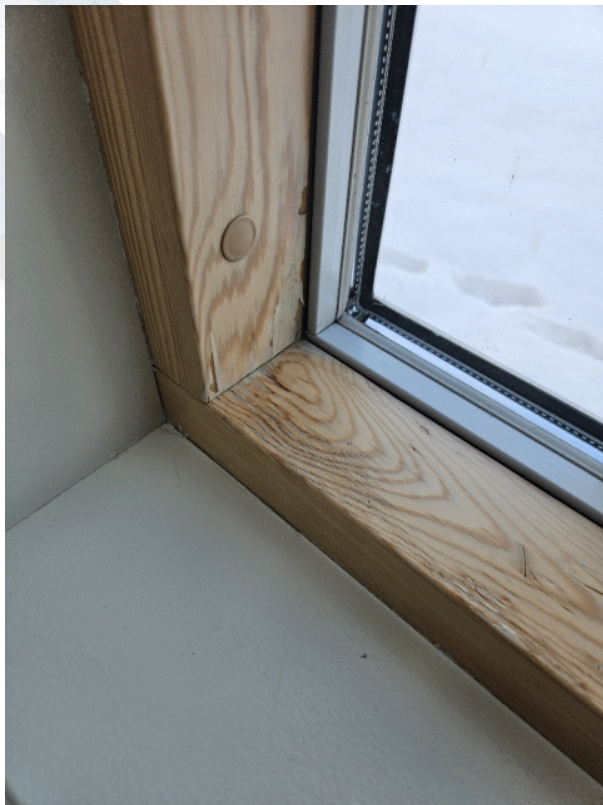
### TG 2 4.1 Vinduer og ytterdører

Vinduer, balkong- og terrassedør har noe bruksslitasje som slitemerker på overflaten terrassedør, små fuktmerker og avflassing av lakk i vinduskarmer på enkelte vinduer. TG2.

Risiko: Videre påføring av skader kan føre til økt nedbrytning av materialer på overflaten.

Risiko: Slitasjen kan gi risiko for redusert tetthet rundt vinduene, skjulte skader, kvalitet og levetid på materialenes overflater.

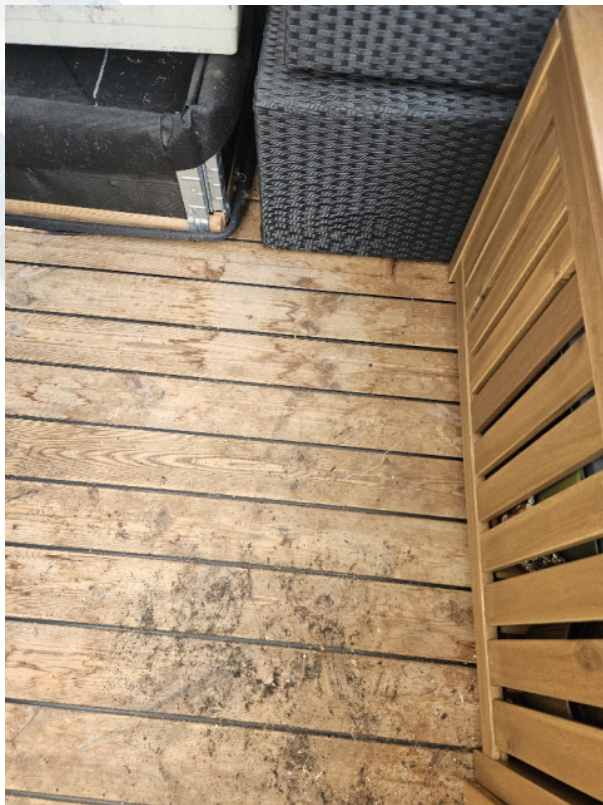
### TG 2 5.1 Balkonger, verandaer og lignende

Det er påvist skader, slik som avskalling, deformasjoner, riss, sprekker, råteskader og/eller rust på overflater, se under.

Terrassebord har stedvis fuktmerker på overflaten og knirk på enkelt terrassebord. TG2

Risiko: Slitasjen kan gi risiko for redusert kvalitet, levetid på materialenes overflater og kondens kan gi økt fuktbelastning og risiko for mugg- og råteskader over tid.
