LØVENSTAD

Løvenstadvengen 6A

Leilighet
Løvenstadvegen 6 A
2006 Løvenstad

Boligens tekniske tilstand:

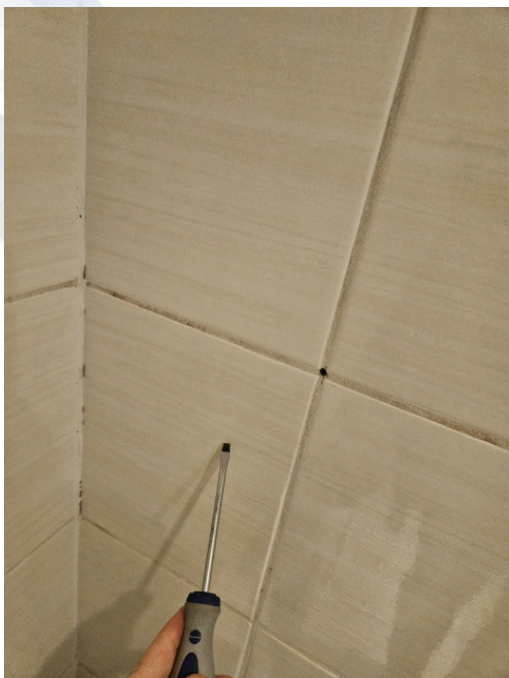
TG 2 1.1.2 Overflate gulv

Det er påvist riss og sprekker, se under.

Det er påvist flekker eller andre skader. Se under.

Risiko: Dette kan medføre at vann ikke renner effektivt bort fra gulvet, noe som øker risikoen for fuktskader over tid.

Risiko: Det gir økt risiko for skjulte skader som ikke ble avdekket på befaringstidspunktet.

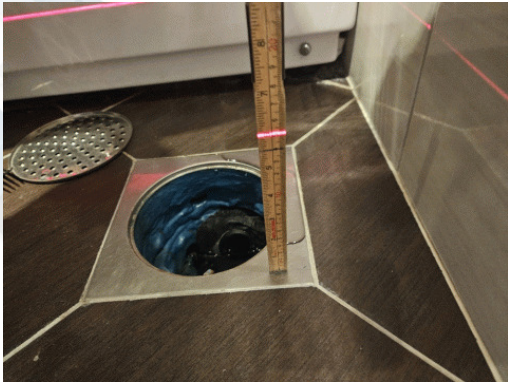
TC 2 1.1.3 Membran, tettesjiktet og sluk

Membranen er fra ukjent år?

Det er påvist tegn på feil utførelse, feil materialvalg, skadelig fukt eller utettheter. Se under.

Hjemmelshaver opplyser om at: De oppdaget at sluket på badet ikke var helt tett, slik det var delvis opplyst i salgsdokumentasjonen da vi kjøpte. Ved tapping av svært fullt badekar kunne det skje at vann rant på utsiden av sluket og videre ut i en eksisterende sprekk i betongkonstruksjonen (sprekken var helt urelatert til oss). Sluket er nå utbedret og tettet gjennom rørfornyng i regi av borettslaget. Etter gjennomført utbedring er sluket testet uten at det forekom lekkasje.

Det ble ikke utført hulltaking fra tilstøtende rom til badet for å måle fukt i bunnsvill, grunnet at rørgjennomføringen går i nabovegg, inn mot fliselagt toalettrom og i gjennom etasjeskillet. TGIU

Årsak: Ved hullboring der kan det skade vegger utenfor boenheten og det kan skade vannrør.
