Leilighet  
Statsrådvegen 120 A  
2074 Eidsvoll Verk

**Boligens tekniske tilstand:**

Dato: 29/01/2026

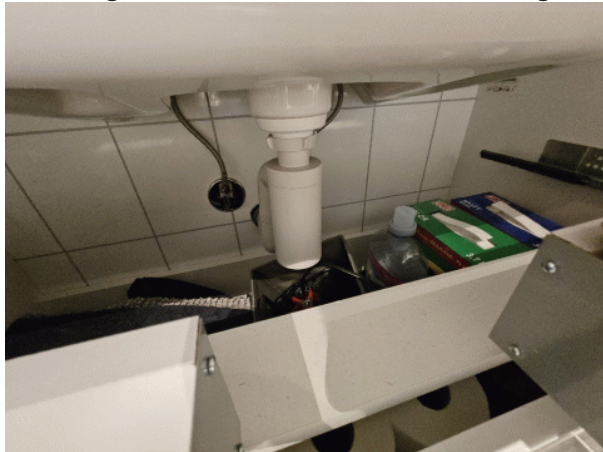
Det er ikke påvist avvik på skjøter og underkant av plater.

Det er ikke påvist fuktskader eller spor etter skadedyr.

Risiko: Dette kan gi økt risiko for skjulte skade og andre relevante vedlikeholdsbehov.

Utskifting/vedlikehold: Normal tid før utskifting av vegger i våtrom med våtromsplater er 10 - 30 år

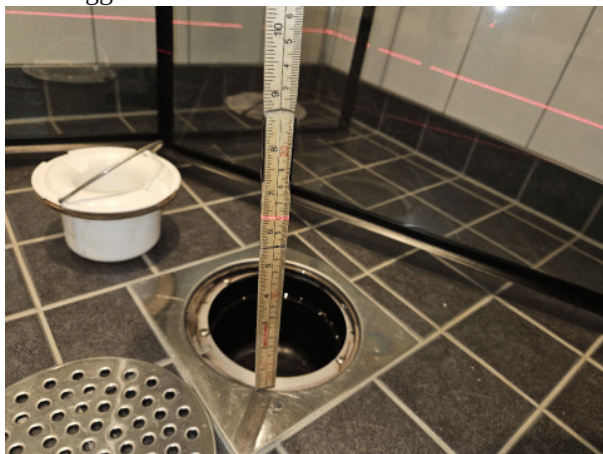
**TG 2** 1.1.2 Overflate gulv

Risiko: Dette kan medføre at vann ikke renner effektivt bort fra gulvet, noe som øker risikoen for fuktskader over tid.

Ellers vurderes gulvfliser å ha normal slitasje etter alder og bruk.

**Merknader:** Utskifting/vedlikehold: Normal tid før utskifting av gulv i våtrom med keramiske fliser på påstøp og underliggende banemembran er 20 - 40 år.

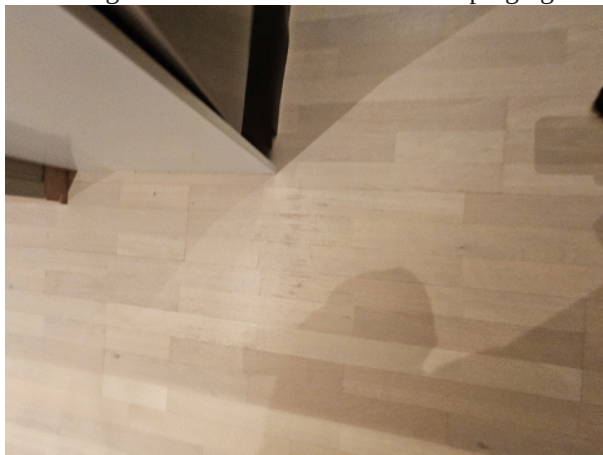
Parkettgulv har små fuktsveller og noe slitemerker på overflaten ved balkongdør, utgangsdør og noe på soverommet . TG2

Risiko: Dette gir risiko for skjult skade, skeivheter og andre relevante vedlikeholdsbehov.

Utskifting/vedlikehold: Normal tid før sliping og lakkering av parkett er 10 - 20 år.

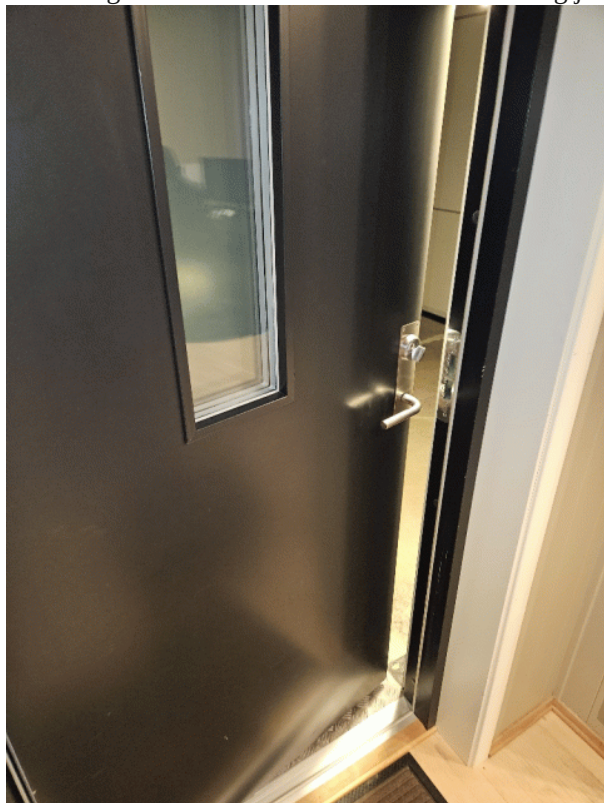
##### TG 2 4.1 Vinduer og ytterdører

Det ble foretatt en enkel funksjonstest av tilfeldige valgte vinduer og balkongdør, ingen funksjonsavvik. TG1  
Det ble ikke registrert noen punkterte vindusglass på befaringsdagen.

Risiko: Slitasjen kan gi risiko for redusert, tetthet rundt døren, skjulte skader, kvalitet og levetid på materialenes overflater.

Utskifting/vedlikehold: Normal tid før utskifting av tredør er 30 - 50 år.

Utskifting/vedlikehold: Normal tid før kontroll og justering av tredører er 2 - 8 år.

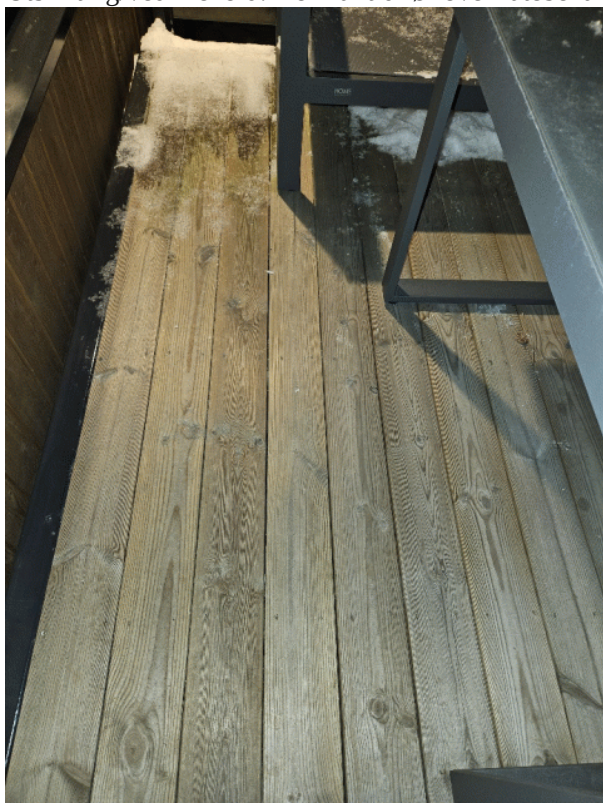
### TG iu 5.1 Balkonger, verandaer og lignende

Terrassebord har stedvis mye tørrsprekker og er ubehandlet.

Balkong og terrasse er sameiets/borettslagets felles byggemasse og vedlikeholdsansvar, derfor ikke satt tilstandgrad. Det betyr at det er fellesskapet i sameiet eller borettslaget som har ansvaret for både vedlikehold og eventuelle reparasjoner av disse bygningene. Enkelte forhold og skader som måtte oppstå, håndteres dermed gjennom sameiets eller borettslagets vedlikeholdsplan og budsjett.

**Merknader:** Utskifting/vedlikehold: Normal tid før utskifting av terrassebord er 10 - 20 år.

Utskifting/vedlikehold: Normal tid før overflatebehandling av terrassebord er 4 - 8 år
