# Tilstandsrapport

Pilestredet 53E, 0350 OSLO

Befaringsdato: 27.08.2025

Autorisert foretak: Takstkonsulent1 AS

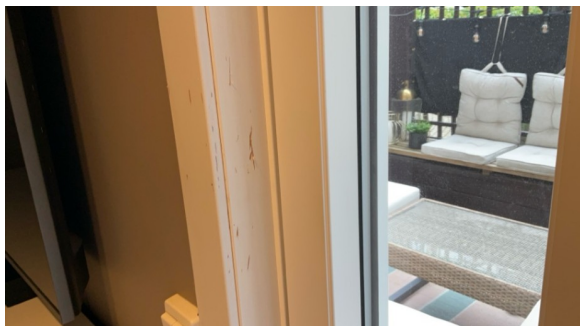
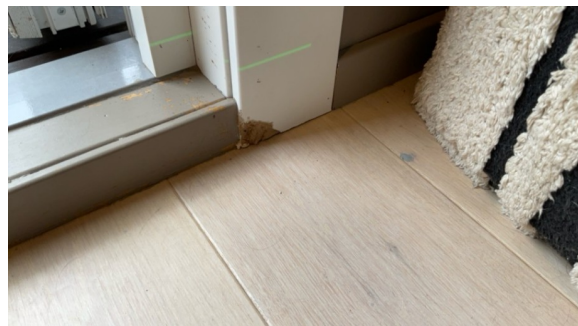
### **Overflater - Foring soverom**

Det registreres hakk og merker samt avskaling på foringer ved balkongdør og vindu på soverommet.

Det er påregnelig med modernisering/oppussing.

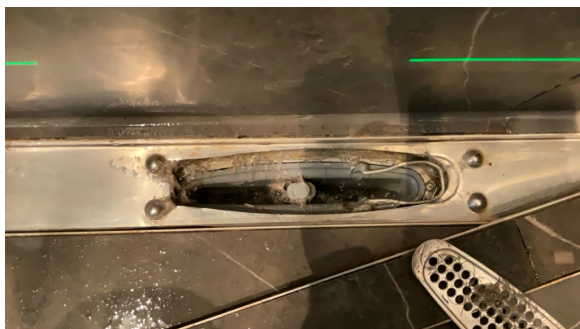
### TG 2 Sluk, membran og tettesjikt

Det er slukrenne ved vegg i dusjsonen og smøremembran med ukjent utførelse.

Det er ikke tilsendt dokumentasjon av membran eller verifisert alder på membran/tettesjikt. Dette gjør at det ikke kan settes bedre tilstandsgrad enn TG2.

Innhent dokumentasjon om mulig.
