# Tilstandsrapport

📍 Dalehaugen 8, 0657 OSLO

# gnr. 232, bnr. 459

# Andelsnummer 214

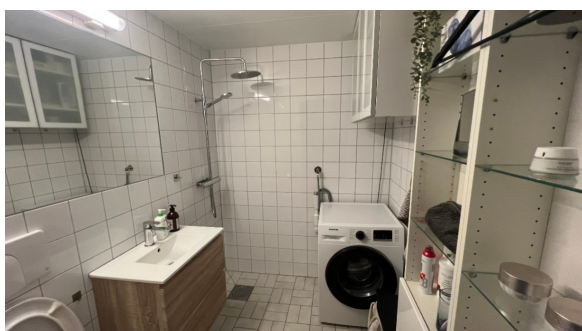
## 2. ETASJE > BAD

### Overflater vegger og himling

- Det er påvist at flisfuger har riss/sprekker.
- Det er påvist sprekker i fliser.

Sprekker i fliser og riss i fuger kan gi redusert overflatekvalitet og gjøre konstruksjonen mer utsatt for vanninntrengning ved belastning. Over tid kan dette medføre økt fuktbelastning på underliggende sjikt og behov for utbedring dersom forholdet utvikler seg.

Lokal utbedring kan utføres (innebærer fjerning av fliser ved terskel). Avviket vurderes ikke å kreve akutte tiltak dersom øvrige løsninger fungerer som forutsatt, men bør inngå i planlagt vedlikehold eller rehabilitering.

Omfanget bør følges opp over tid og vurderes i sammenheng med eventuelle sprekker i fliser og fuger. Dersom utvikling observeres, kan lokal utbedring være aktuelt.

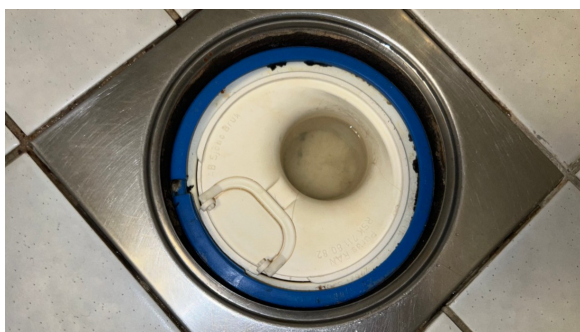
## 2. ETASJE > BAD

### Sanitærutstyr og innredning

- Det er ikke påvist tilfredsstillende løsning for å synliggjøre lekkasje fra innebygget sisterner.

Når det ikke finnes en løsning som synliggjør lekkasje fra en innebygget sisterner, kan en eventuell lekkasje bli liggende skjult over tid. Ved en eventuell lekkasje kan dette kan gi fuktbelastning på vegg- og gulvkonstruksjoner rundt sisternen uten at det oppdages tidlig.

Det anbefales å etablere en løsning som gjør lekkasje synlig, for eksempel via dreneringsåpning eller tilsvarende løsning i henhold til gjeldende TEK

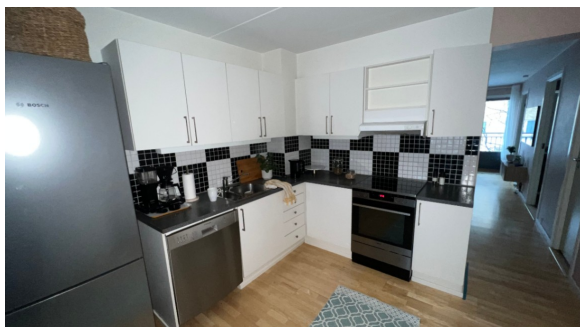
## 2. ETASJE > KJØKKEN

### TG 1 Avtrekk

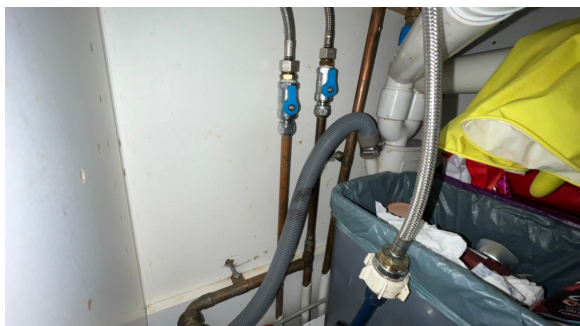
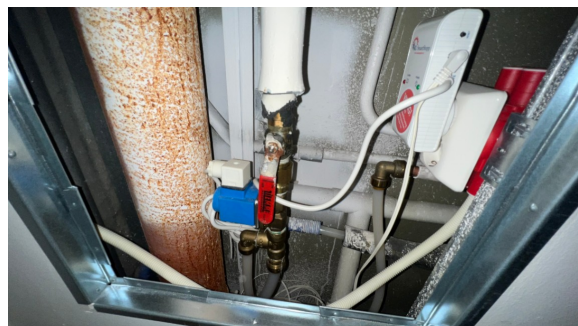
## ! TG 1 Avløpsrør

### Kommentar
