Tilstandsrapport

Andelsleilighet i boligbygg med flere boenheter

Turbinveien 3, 0195 OSLO

Oppdragsnr.: 15467-2979

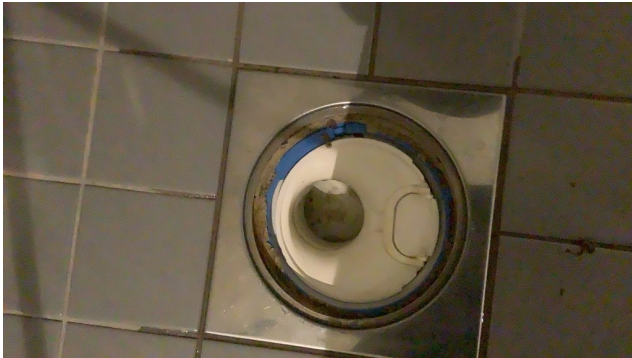
TG 2 Sluk, membran og tettesjikt

Det er montert membran og plastsluk med klemring på bad.

- Mer enn halvparten av forventet brukstid er passert på membranløsningen.

Smøremembran på vegg som er over 15 år og banemembran over 20 år blir vurdert til TG2 i rapporten.

Dette badet er nå mellom 15 og 20 år gammelt.

TG 2 gis med bakgrunn i at mer enn halvparten av forventet brukstid for membran/tettesjikt er oppbrukt.

- Det er viktig å merke seg at levetiden til en membran varierer basert på kvalitet, installasjon og bruk. Eldre membraner kan bli sprø og sprekke opp, noe som fører til at de mister sin vanntettende funksjon. Dette kan resultere i vannlekkasjer gjennom vegger og gulv og fuktskader.

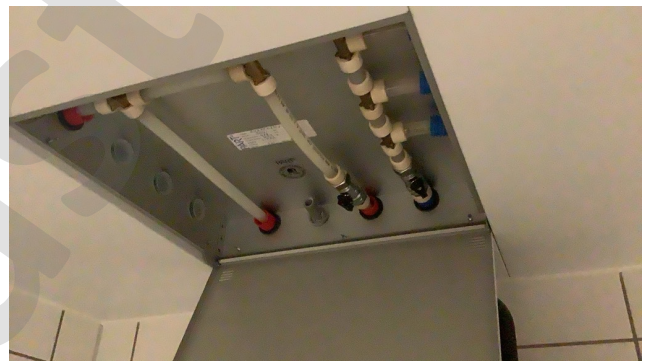
TG 1 Vannledninger

Felles hoved vann tilførselsrør i kobber lagt skjult i kanaler. Vanninstallasjoner i leiligheten montert med "rør i rør" system (PEX). Fordelingsskap med stoppekraner i bod. Eget fordelingsskap for bad i tak bad.

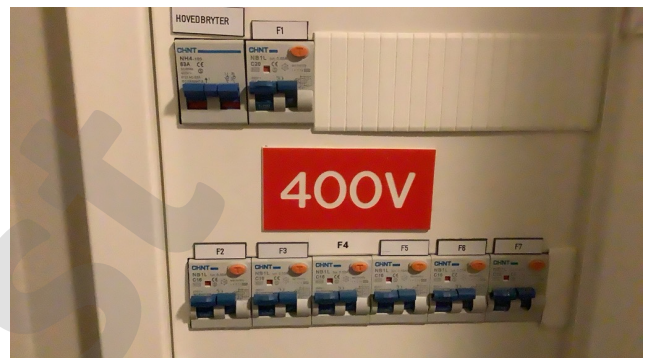
Sikringskap med automatsikringer 6x16 og 1x20 Amp kurser og jordfeilbryter på alle kurser.

Takstmannen har ikke autorisasjon for total taksering av el-anlegg. Det anbefales derfor på generelt grunnlag at el-anlegg som ikke har hatt kontroll siste 5 år kontrolleres av autorisert elektriker eller E-verket.
