# Tilstandsrapport

Tomannsbolig

Opsalvegen 118, 2008 FJERDINGBY

Befaringsdato: 09.12.2025

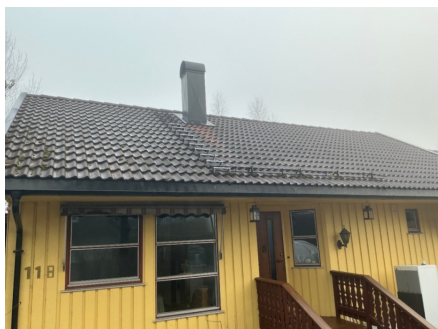
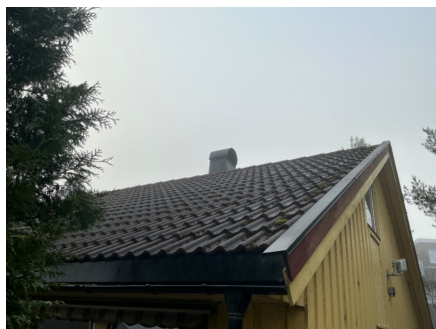
- Taktekkingen har nådd en alder der slitasje øker risikoen for lekkasjer. Over tid svekkes materialene på grunn av vær og klima. Dette kan føre til utettheter som slipper inn vann. Det er viktig å følge jevnlig med på tilstanden. På et tidspunkt vil tekkingen måtte skiftes ut i sin helhet, men det er vanskelig å si nøyaktig når. Utskifting må derfor påregnes, men tidspunktet avhengig av vedlikehold og videre utvikling i tilstanden.

- Det er registrert mose og begroing på taket.

Mose holder på fuktighet, noe som over tid kan skade tekkingen og øke risikoen for skader som kan føre til lekkasjer. Vannet kan også ledes mot undertaket på en måte som gir økt belastning. Det anbefales å fjerne begroingen som en del av normalt vedlikehold.

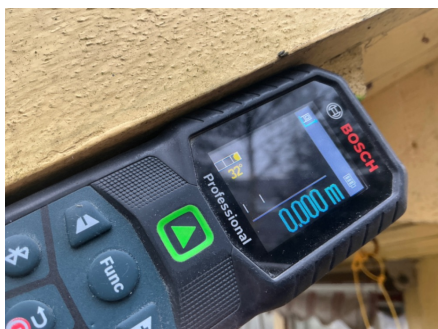
Krav til snøfangere med tak over 27 grader. Dette taket har 32 grader.

Snøfangere må monteres for å lukke TG3 avviket.

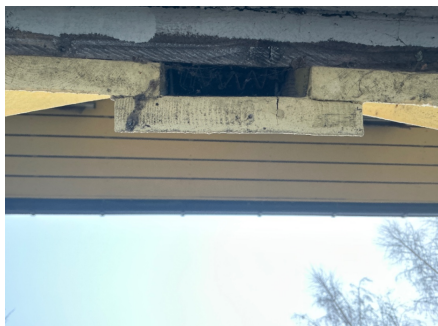
- Kledningen har værslitasje inkludert sprekkdannelser.

Sprekker i treverket kan med tiden gi økt fuktbelastning som kan føre til skade, og det er derfor viktig å følge med på tilstanden. På sikt må det påregnes vedlikehold eller utskiftning av deler av kledningen for å opprettholde god beskyttelse mot vær og fukt.

Synlig luftespalte

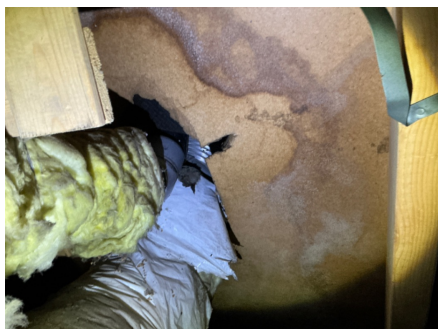
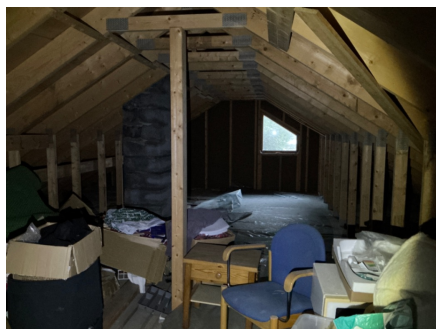
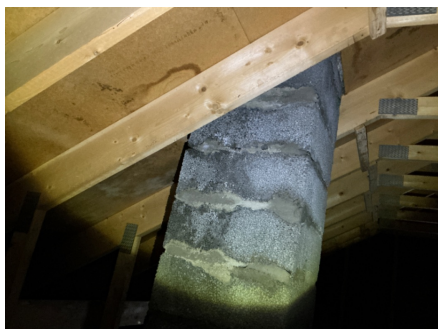
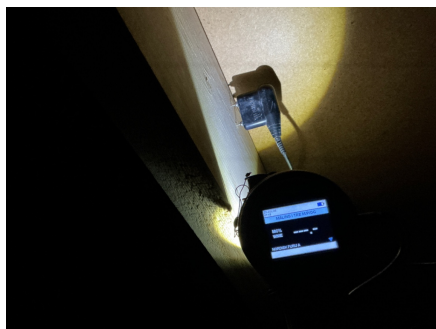
Undertak er av sutakplater. Ved befaring ble det registrert synlige fuktskjolder på platene, noe som indikerer at konstruksjonen har vært utsatt for fuktbelastning. Fuktskjolder kan være et resultat av tidligere lekkasjer, kondensproblematikk eller utilstrekkelig lufting. Selv om det ikke nødvendigvis foreligger aktiv lekkasje på befaringstidspunktet, representerer dette en økt risiko for følgeskader.

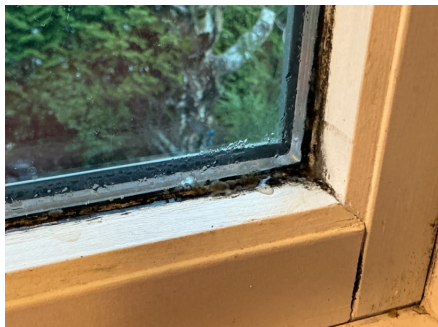
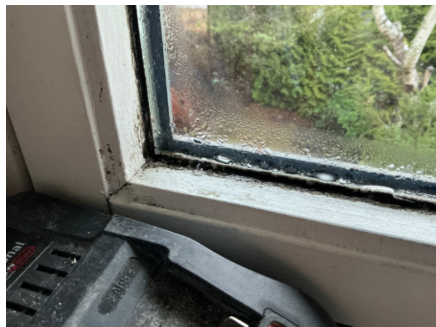
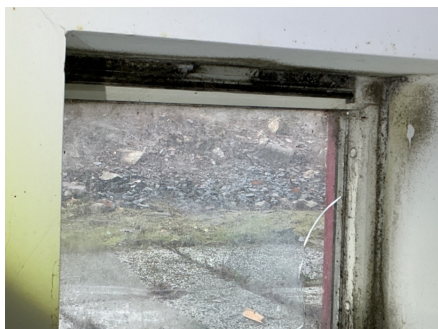
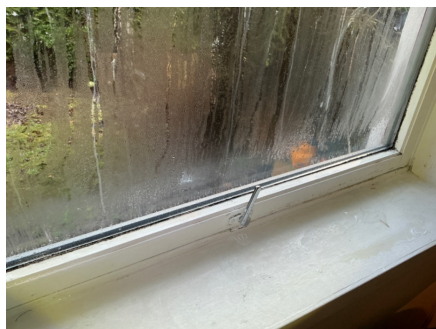
Dette oppstår vanligvis ved begrenset ventilasjon og lave glasstemperaturer. Vedvarende kondens kan over tid gi fuktskader i treverket. I dette tilfellet er det synlige fuktmerker i karmen.

Dette øker muligheten for at listverket suger til seg vann, noe som kan føre til sprekker og fuktrelaterte skader over tid.

Vinduer med mye sopp og fuktskader må skiftes eller rehabiliteres for å fjerne TG3 avviket.

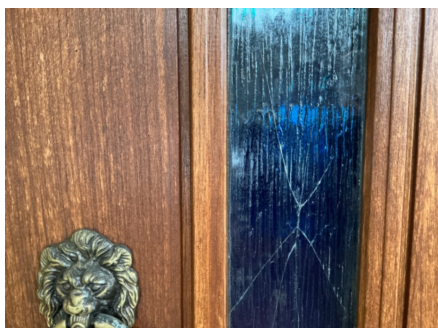
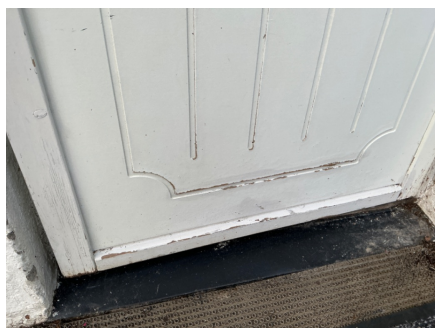
- Det er registrert værslitt treverk med sprekker.

Sprekker i treverket kan skyldes tørke, solpåvirkning eller fuktpåvirkning, og kan over tid gi økt mulighet for skader. Vedlikehold anbefales.

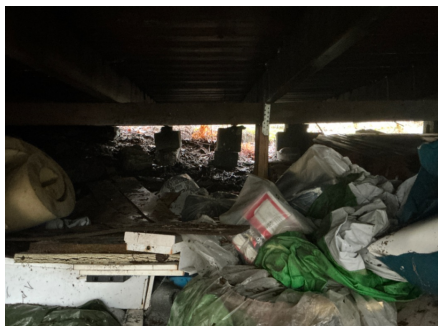
Dette øker muligheten for nedbøyning og strukturelle svekkelser. Tiltak må påregnes.

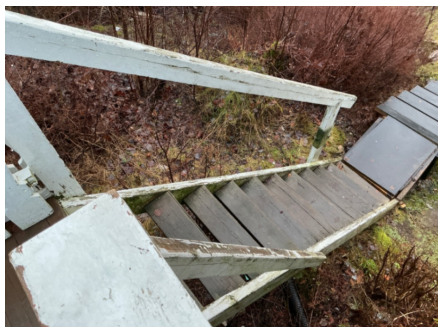
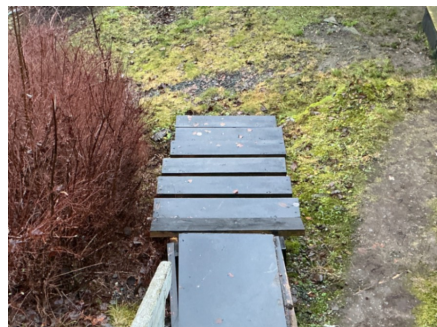
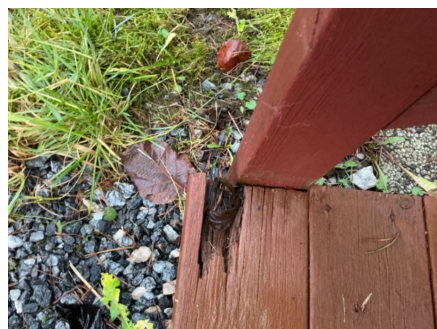
- Åpninger i rekkverk er ikke i henhold til krav i dagens forskrifter.
- Det er ikke montert rekkverk.
- Rekkverkshøyder er under dagens forskriftskrav til rekkverk i trapper.
- Det er påvist fukt-/råteskader i konstruksjonen.

- Råteskadede konstruksjoner må skiftes ut.
- Åpninger i rekkverk må endres for å tilfredsstille krav på byggemeldingstidspunktet.
- Rekkverk må monteres for å lukke avviket.
- Rekkverkshøyde må endres for å tilfredsstille krav på byggemeldingstidspunktet.

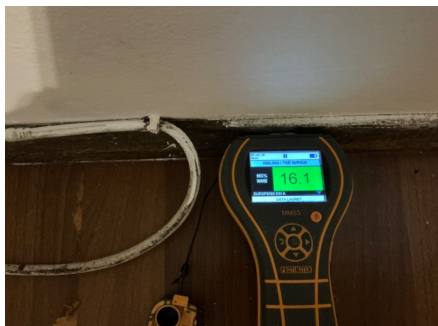
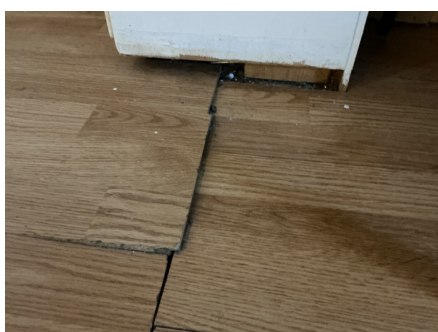
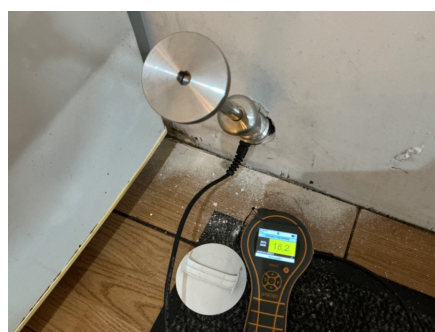
- Resultat: 18,2 vektprosent. Verdier over 16 vektprosent gir økt risiko for fuktskade.

- Det er registrert fuktskjolder i gulvoverflater.

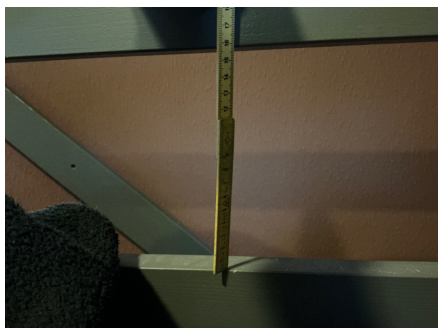
- Det er registrert åpninger større enn 0,1 meter.

Slike åpninger kan gjøre det mulig for små barn å komme seg gjennom eller sette seg fast.

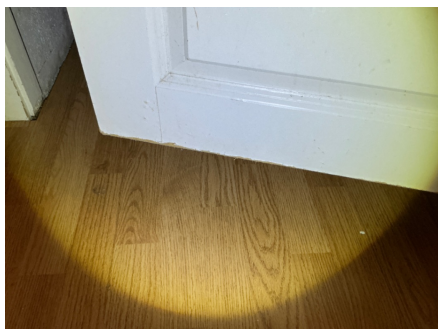
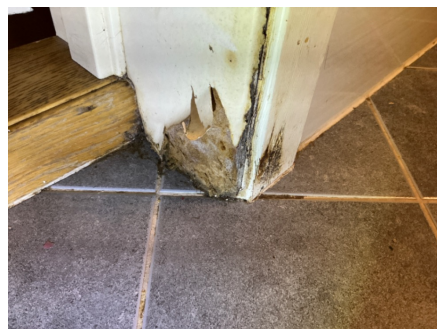
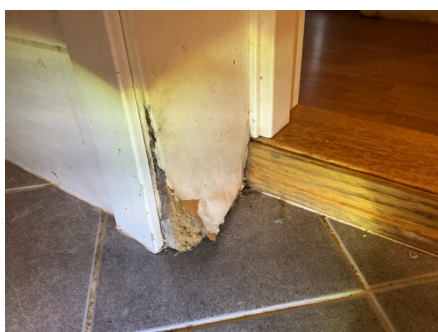
- Det er svellinger og fuktskader nederst på baderomsdøren og listverk - et normalt symptom på fuktpåkjenninger. Svellinger kan over tid økes, noe som kan gjøre det nødvendig å skifte ut dørbladet og listverket. I dette tilfellet anbefales det å skifte ut listverk/foring.

- Det er skader i enkelte dører, som vil kreve tiltak.

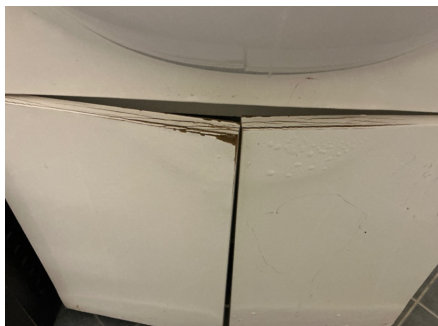
Svelling er et vanlig tegn på fuktpåkjenning.

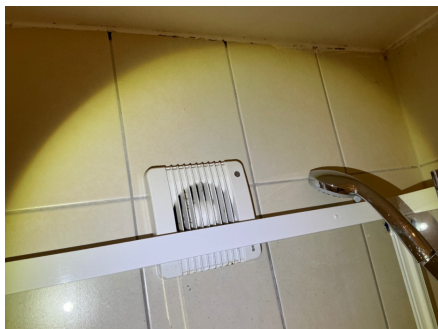
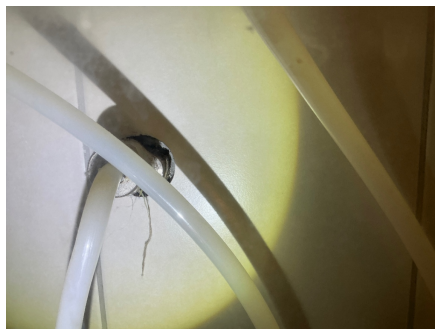
- Det er mangelfull/feil utførelse rundt rørgjennomføringer.

Dette kan øke muligheten for at fukt trenger inn i konstruksjonen om gjennomføringer utsettes for fukt.

Ventilasjon plassert i dusjsonen. Dette øker faren for skjulte fuktskader i vegg. En bedre plassering av vifte anbefales. Ikke tilfredsstillende rørføring.

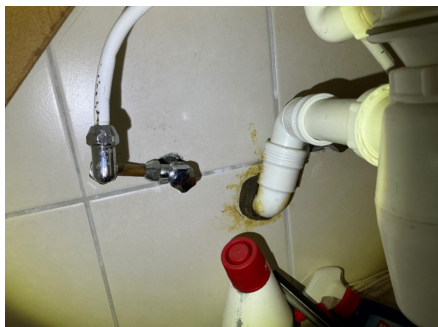
Ikke tilfredsstillende rørføring.

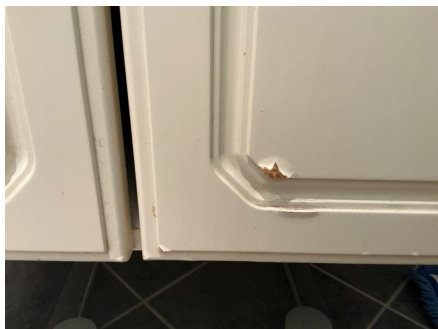
- Det er registrert svelling i baderomsinnredningen.  
Svelling er et vanlig tegn på fuktpåkjenning.

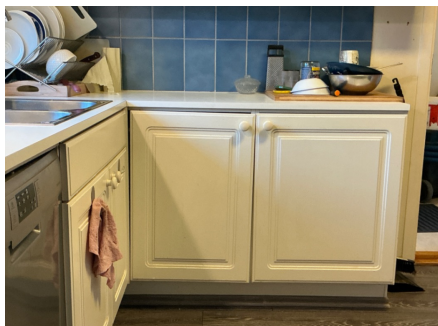
Skjev front

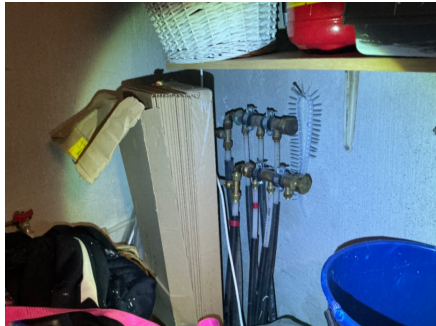
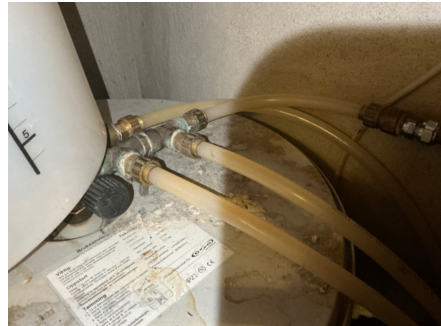
- Det er registrert korrosjon på vannrørene.

Korrosjon svekker metallet over tid og øker risikoen for utettheter.

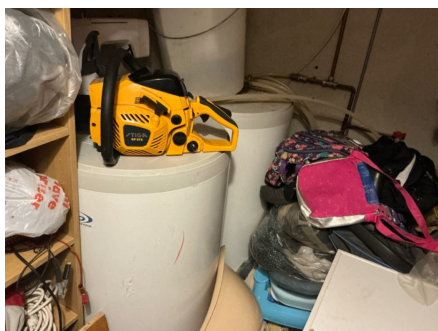
- Lekkasjesikringen på berederen er ikke tilfredsstillende.

Ved drypp eller større lekkasje kan vann spre seg til omkringliggende konstruksjoner.
