Opsalvegen 118

## Innholdsrik tomannsbolig over 2 plan med oppussingsbehov i etablert område, nær skole, barnehage og natur

# Tilstandsrapport

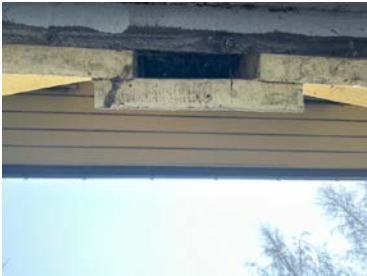
- Kledningen har værslitasje inkludert sprekkdannelser.  
Sprekker i treverket kan med tiden gi økt fuktbelastning som kan føre til skade, og det er derfor viktig å følge med på tilstanden. På sikt må det påregnes vedlikehold eller utskiftning av deler av kledningen for å opprettholde god beskyttelse mot vær og fukt.

Synlig luftespalte

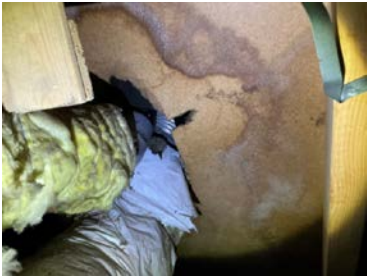
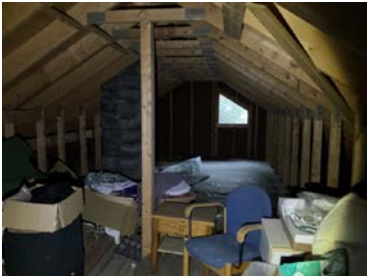
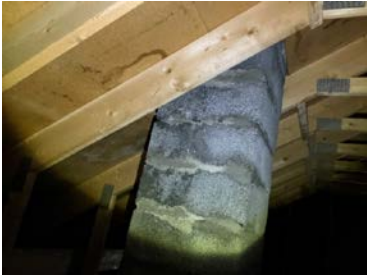
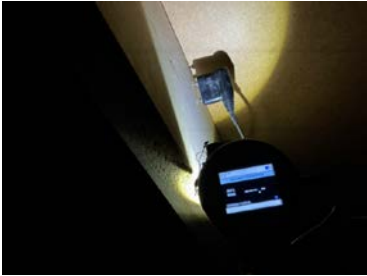
## TG 2 Takkonstruksjon/Loft

Det er registrert fuktskjolder på undertaket, som kan skyldes tidligere lekkasjer eller kondens. Selv om aktiv lekkasje ikke er påvist, representerer dette en økt risiko for følgeskader.

Undertak er av sutakplater. Ved befaring ble det registrert synlige fuktskjolder på platene, noe som indikerer at konstruksjonen har vært utsatt for fuktbelastning. Fuktskjolder kan være et resultat av tidligere lekkasjer, kondensproblematikk eller utilstrekkelig lufting. Selv om det ikke nødvendigvis foreligger aktiv lekkasje på befaringsstidspunktet, representerer dette en økt risiko for følgeskader.

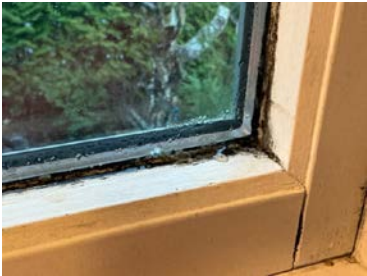
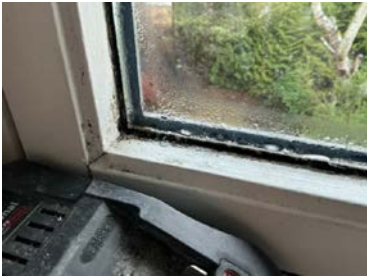
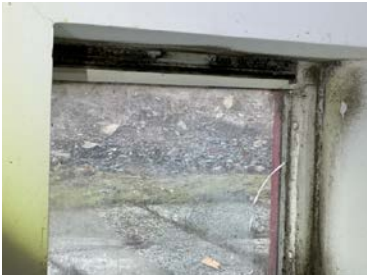
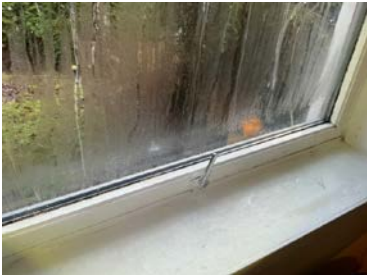
## TG 3 Vinduer

**Vinduer**  
Vinduene er fra byggeåret og har passert forventet levetid. Det er registrert kondens på innsiden av glass, fuktmerker i karmer og sprukket glass. Dette gir redusert funksjon, økt varmetap og risiko for fuktskader. Utskifting eller rehabilitering må påregnes.

Det er avvik:  
- Vinduene har passert mer enn halvparten av forventet levetid og har bruksslitasje.  
Eldre vinduer har vanligvis høyere varmetap og større behov for vedlikehold sammenlignet med nyere vinduer. Utskifting må påregnes på sikt, men det er vanskelig å si nøyaktig når dette vil bli nødvendig.

– Det er registrert tegn til kondensering på innsiden av glasset.  
Dette oppstår vanligvis ved begrenset ventilasjon og lave glasstemperaturer. Vedvarende kondens kan over tid gi fuktskader i treverket. I dette tilfellet er det synlige fuktmerker i karmen.

- Utvendig listverk ligger tett mot vannbord.  
Dette øker muligheten for at listverket suger til seg vann, noe som kan føre til sprekker og fuktrelaterte skader over tid.

- Tiltak:
- Vinduer med mye sopp og fuktskader må skiftes eller rehabiliteres for å fjerne TG3 avviket.

Kostnadsestimat: 100 000 - 200 000

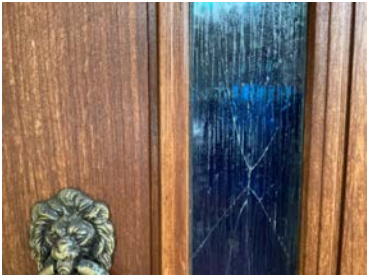
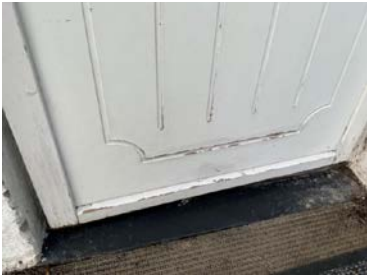
## TG 2 Dører

- Det er avvik:
- Det er registrert sprukket glass.  
Sprukket glass skyldes vanligvis mekanisk påvirkning og kan gi redusert sikkerhet og funksjon. Utsifting må påregnes.
- Dører har passert mer enn halvparten av forventet levetid og har bruksslitasje.  
Eldre dører har vanligvis høyere varmetap og større behov for vedlikehold. Utsifting må påregnes på sikt, men det er vanskelig å si nøyaktig når dette vil bli nødvendig.
- Det er registrert værslitt treverk med sprekker.  
Sprekker i treverket kan skyldes tørke, solpåvirkning eller fuktpåvirkning, og kan over tid gi økt mulighet for skader. Vedlikehold anbefales.

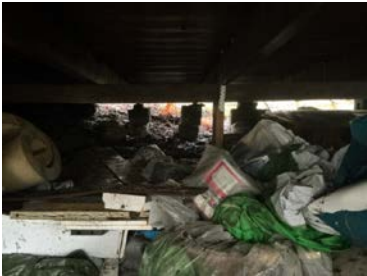
## TG 2 Balkonger, terrasser og rom under balkonger

- Det er avvik:
- Rekkverket er lavere enn dagens krav, men det er ikke krav om tilpasning til dagens regler. Punktet må sees i sammenheng med personsikkerhet.
- Det noe manglende vedlikehold av konstruksjonen og rekkverk. Vedlikehold må forventes for å forlenge levetiden til treverket.
- Forankringen er ikke tilfredsstillende.  
Utilstrekkelig forankring kan gi økt mulighet for svekkelser og bør forbedres.
- Det er registrert at bærekonstruksjonen fremstår som underdimensjonert.  
Dette øker muligheten for nedbøyning og strukturelle svekkelser. Tiltak må påregnes.

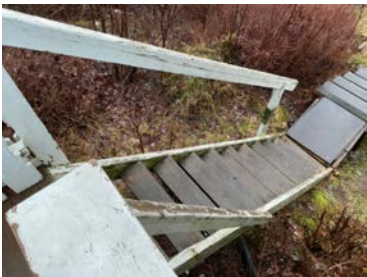
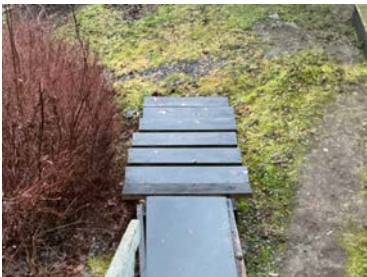
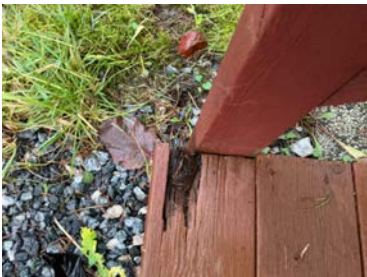
## 1 TG 3 Utvendige trapper

**Utvendige trapper**  
Utvendige trapper har manglende eller utilstrekkelig rekkverk, åpninger som ikke tilfredsstiller sikkerhetskrav og påviste fukt og råteskader i trekonstruksjonen. Tiltak er nødvendig for å ivareta personsikkerhet og konstruksjonens bæreevne.

Åpninger i rekkverk er ikke i henhold til krav i dagens forskrifter.  
Det er ikke montert rekkverk.  
Rekkverkshøyder er under dagens forskriftskrav til rekkverk i trapper.  
Det er påvist fukt-/råteskader i konstruksjonen.

- Konsekvens/tiltak**
- Råteskadede konstruksjoner må skiftes ut.
  - Åpninger i rekkverk må endres for å tilfredsstillende krav på byggemeldingstidspunktet.
  - Rekkverk må monteres for å lukke avviket.
  - Rekkverkshøyde må endres for å tilfredsstillende krav på byggemeldingstidspunktet.

Kostnadsestimat: 20 000 - 100 000

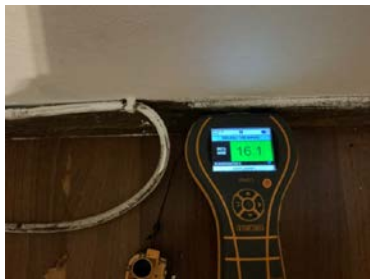
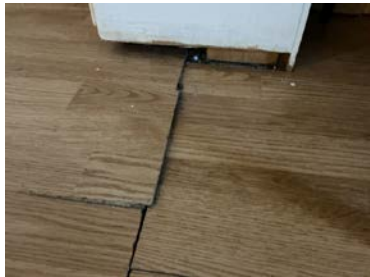
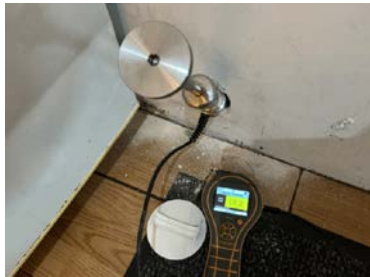
## 1 TG 3 Rom Under Terreng

Det er påvist forhøyede fuktverdier i konstruksjonen, synlig soppvekst, fuktskjolder i gulv og tegn til fuktrelaterte skader på overflater. Det er også registrert plast bak innvendige overflater, noe som begrenser uttørking av veggen. Ventilasjonen er ikke tilfredsstillende. Forholdene indikerer vedvarende fuktbelastning og det anbefales omfattende undersøkelser og tiltak.

| - Det er ved hulltaking registrert diffusjonspærre/plast bak overflater.<br>Plasten begrenser utluftingen fra grunnmuren og øker risikoen for fuktrelaterte skader i veggen. | |
| - Det er registrert synlig soppevekst på innsiden av vegg i kjelleren. Soppdannelse indikerer forhøyet fuktbelastning og kan være tegn på utilstrekkelig drenering, fuktgjennomgang fra grunnen eller mangelfull ventilasjon. Forholdet kan gi skader på bygningsmaterialer over tid og medføre risiko for luktproblemer, forverret innemiljø og ytterligere biologisk nedbrytning dersom det ikke utbedres. Det anbefales å iverksette nærmere undersøkelser for å avdekke årsaken til fuktinntrengningen og gjennomføre nødvendige tiltak, som forbedring av drenering, tetting eller ventilasjonstiltak. | |
| - Det er registrert fuktskjolder i gulvoverflater. Dette kan tyde på fukt fra grunnen eller kondens mellom gulvoverflater og betong. | |
| - Det er synlige tegn til fuktrelaterte skader på overflater.<br>Vedvarende fukt kan føre til helseskadelig soppevekst. Organiske overflater bør fjernes eller behandles. | |
| - Det er målt fuktnivåer som tyder på fuktbelastning i konstruksjonen.<br>Nivåene gir økt mulighet for skjulte soppdannelser. Grundigere undersøkelser anbefales for å fastslå behov for konkrete tiltak. | |
| - Ventileringen i rommene er ikke tilfredstillende. Alle rom i slike kjellere bør ha friskluftsventil. Dette er for å kunne ventilere vekk fuktig luft, å begrense muligheten for skader av fuktig luft. | |

- Konsekvens/tiltak**
- Tiltak:
  - Det bør gjøres omfattende arbeid for å forhindre fuktproblemer i kjelleren. Det anbefales befarings med entreprenør for å kartlegge.
- Kostnadsestimat: Over 500 000

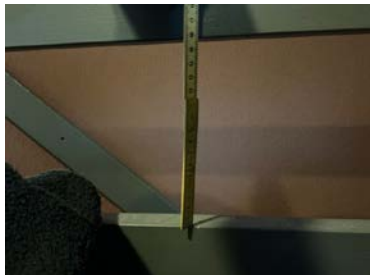
## 1G 2 Innvendige trapper

- Det er avvik:
- Rekkverkshøyden er målt til under dagens krav på 0,9 meter. Avviket må sees i sammenheng med personsikkerhet.
- Det er registrert åpninger større enn 0,1 meter. Slike åpninger kan gjøre det mulig for små barn å komme seg gjennom eller sette seg fast.

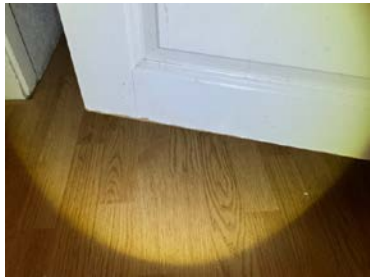
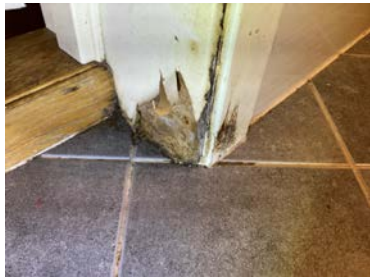
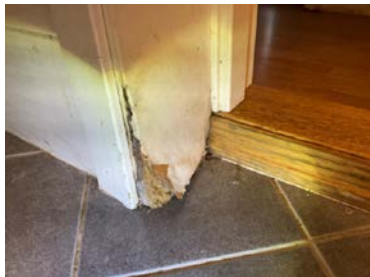
## 1G 2 Innvendige dører

- Det er svellinger og fuktskader nederst på baderomsdøren og listverk - et normalt symptom på fuktpåkjenninger. Svellinger kan over tid økes, noe som kan gjøre det nødvendig å skifte ut dørbildet og listverket. I dette tilfellet anbefales det å skifte ut listverk/foring.
- Det er skader i enkelte dører, som vil kreve tiltak.

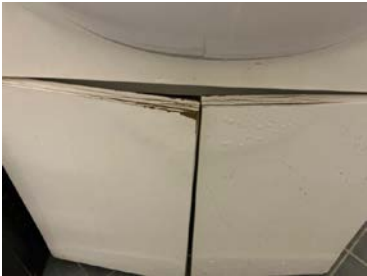
Svelling er et vanlig tegn på fuktpåkjenning.

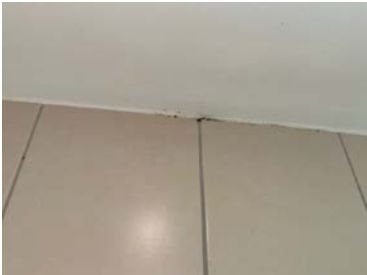
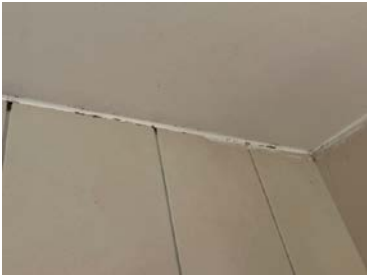
- Det er et vindu innenfor en våt sone i rommet. Dette betyr at vinduet er mer utsatt for vannsøl som kan føre til skade.

- Det er registrert svertesopp på fuger.  
Soppen bør fjernes ved grundig vask eller utskifting av fugemasse avhengig av hvor dypt den sitter.

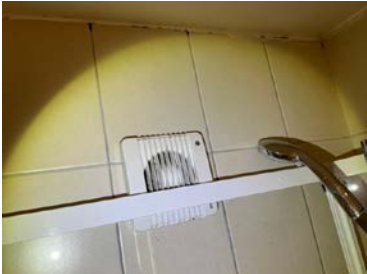
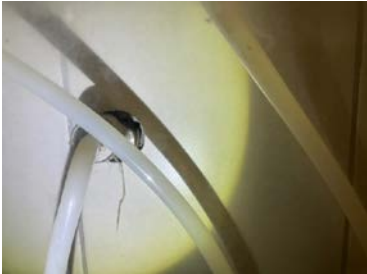
- Membranen har passert halvparten av forventet levetid.  
Når membranen eldes, svekkes den gradvis og kan utvikle mindre utettheter som slipper fukt ned i konstruksjonen. Hvor raskt dette skjer avhenger av kvalitet, utførelse og bruk, og regelmessig tilsyn er viktig. En full oppgradering med nytt tettesjikt må påregnes på sikt, selv om det er vanskelig å si nøyaktig når.

- Det er mangelfull/feil utførelse rundt rørgjennomføringer.  
Dette kan øke muligheten for at fukt trenger inn i konstruksjonen om gjennomføringer utsettes for fukt.

Ventilasjon plassert i dusjonen. Dette øker faren for skjulte fuktskader i ikke tilfredsstillende rørføring.  
veggen. En bedre plassering av vifte anbefales.

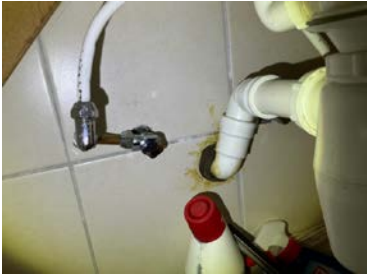
Ikke tilfredsstillende rørføring.

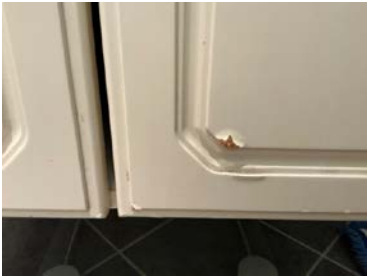
- Det er registrert svelling i baderomsinnredningen.  
Svelling er et vanlig tegn på fuktpåkjenning.

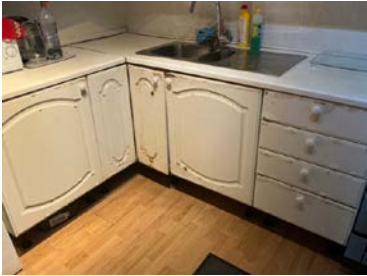
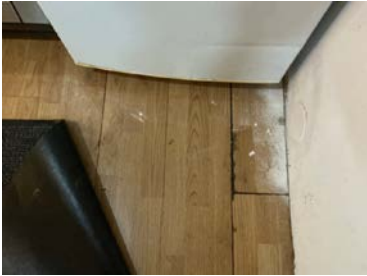
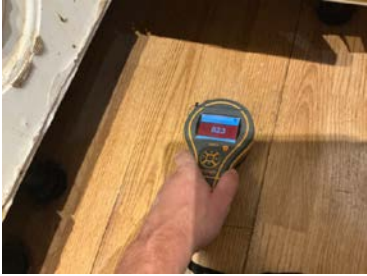
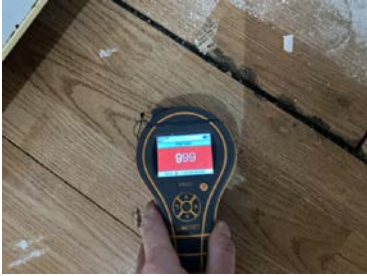
Kjøkkeninnredningen er skadet og det er registrert fuktskade i gulv med forhøyede fuktverdier. Det må påregnes riving og etablering av ny innredning og gulvkonstruksjon.

| - Det er registrert fuktskade på gulvet. Det måles forhøyede fuktverdier ved fuktmåling. | |

Nytt kjøkken og forebygging av fuktskader må forventes for å fjerne TG3.

**Kostnadsestimat: 100 000 - 200 000**

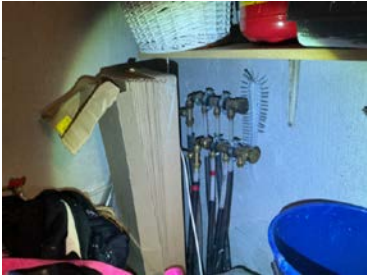
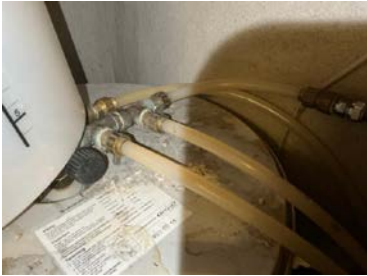
- Vannledningene har passert halvparten av forventet levetid.  
Eldre rør har økt risiko for lekkasjer, men hvor lenge de holder videre avhenger av kvalitet, vanntrykk og bruk. Utskiftning må derfor påregnes på sikt, uten at det kan angis en presis dato.

- Det er registrert korrosjon på vannrørene.  
Korrosjon svekker metallet over tid og øker risikoen for utettheter.

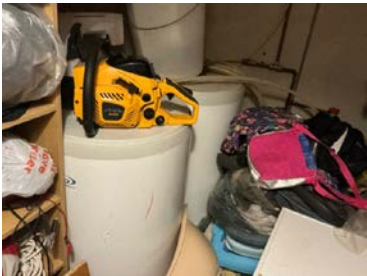
- Vurdering av avvik:**
- Det er avvik:
- Det er ikke påvist tilfredsstillende el-tilkobling av varmtvannstank i henhold til gjeldende forskrift.
- Lekkasjesikringen på berederen er ikke tilfredsstillende.  
Ved drypp eller større lekkasje kan vann spre seg til omkringliggende konstruksjoner.

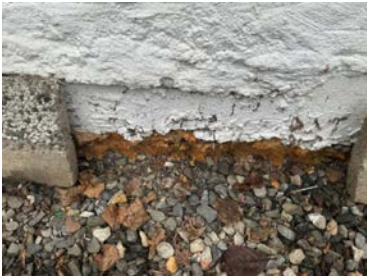
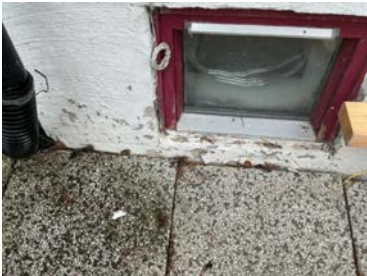
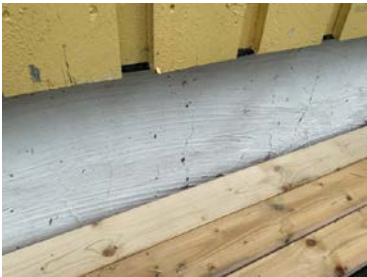
- Grunnmuren har avskallinger i overflaten.  
Lokale skader må påregnes utbedret for å hindre videre nedbryting.
