Opsalvegen 118

Innholdsrik tomannsbolig over 2 plan med oppussingsbehov i etablert område, nær skole, barnehage og natur

Tilstandsrapport

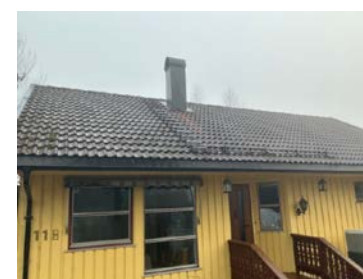
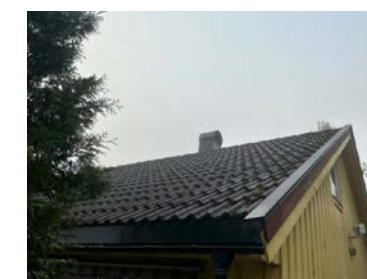
- Det er registrert mose og begroing på taket.

Mose holder på fuktighet, noe som over tid kan skade tekkingen og øke risikoen for skader som kan føre til lekkasjer. Vannet kan også ledes mot undertaket på en måte som gir økt belastning. Det anbefales å fjerne begroingen som en del av normalt vedlikehold.

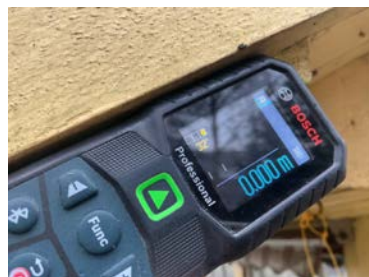
Krav til snøfangere med tak over 27 grader. Dette taket har 32 grader.

Snøfangere må monteres for å lukke TG3 avviket.

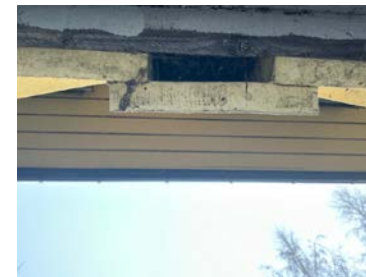
Sprekker i treverket kan med tiden gi økt fuktbelastning som kan føre til skade, og det er derfor viktig å følge med på tilstanden. På sikt må det påregnes vedlikehold eller utskifting av deler av kledningen for å opprettholde god beskyttelse mot vær og fukt.

Synlig luftespalte

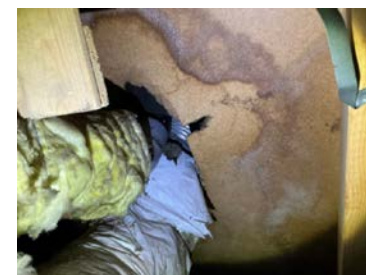
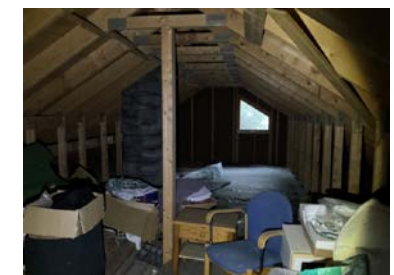
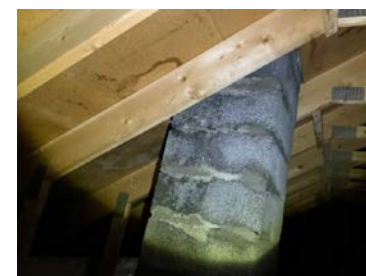
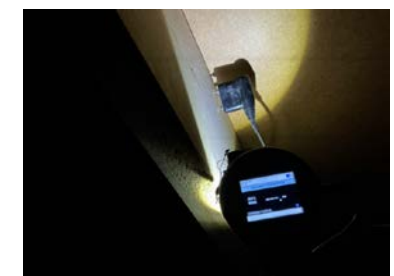
Undertak er av sutakplater. Ved befarings ble det registrert synlige fuktskjolder på platene, noe som indikerer at konstruksjonen har vært utsatt for fuktbelastning. Fuktskjolder kan være et resultat av tidligere lekkasjer, kondensproblematikk eller utilstrekkelig lufting. Selv om det ikke nødvendigvis foreligger aktiv lekkasje på befaringsstidspunktet, representerer dette en økt risiko for følgeskader.

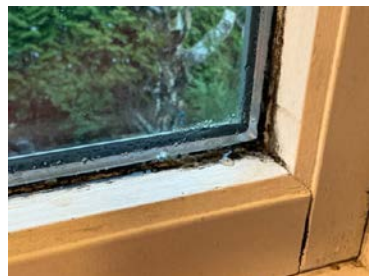
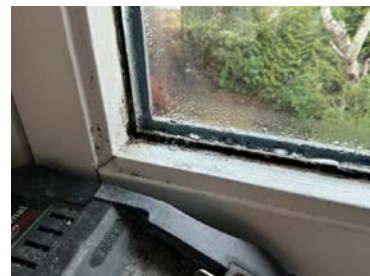
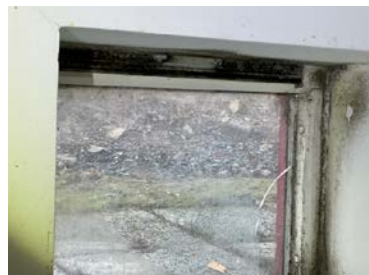
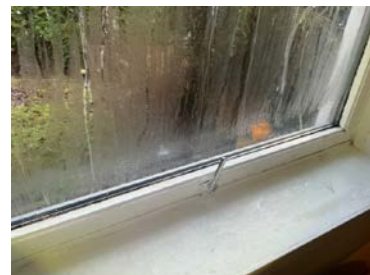
Vinduene er fra byggeåret og har passert forventet levetid. Det er registrert kondens på innsiden av glass, fuktmerker i karmen og sprukket glass. Dette gir redusert funksjon, økt varmetap og risiko for fuktskader. Utskifting eller rehabilitering må påregnes.

Vinduer med mye sopp og fuktskader må skiftes eller rehabiliteres for å fjerne TG3 avviket.

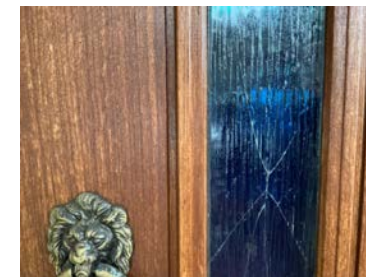
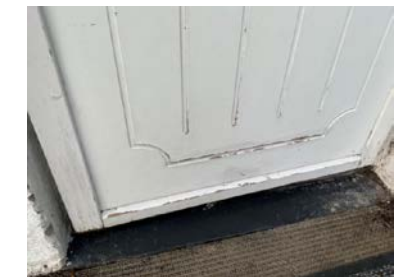
- Det er registrert værslitt treverk med sprekker.

Sprekker i treverket kan skyldes tørke, solpåvirkning eller fuktpåvirkning, og kan over tid gi økt mulighet for skader. Vedlikehold anbefales.

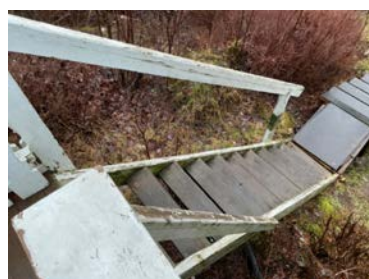
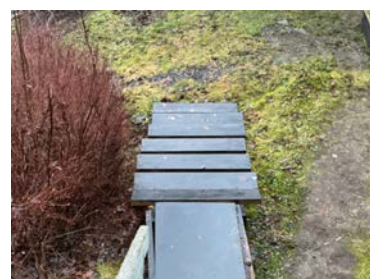
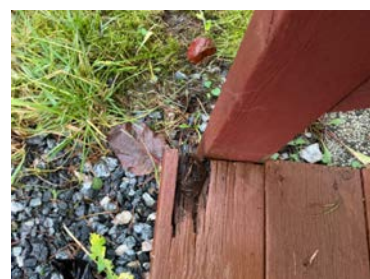
Utvendige trapper har manglende eller utilstrekkelig rekkverk, åpninger som ikke tilfredsstiller sikkerhetskrav og påviste fukt og råteskader i trekonstruksjonen. Tiltak er nødvendig for å ivareta personsikkerhet og konstruksjonens bæreevne.

- Råteskadede konstruksjoner må skiftes ut.
- Åpninger i rekkverk må endres for å tilfredsstille krav på byggemeldingstidspunktet.
- Rekkverk må monteres for å lukke avviket.
- Rekkverkshøyde må endres for å tilfredsstille krav på byggemeldingstidspunktet.

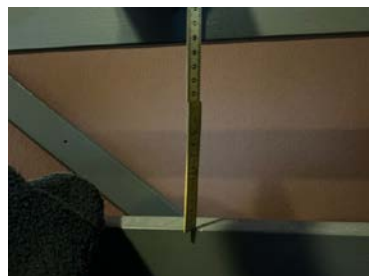
- Det er registrert åpninger større enn 0,1 meter.

Slike åpninger kan gjøre det mulig for små barn å komme seg gjennom eller sette seg fast.

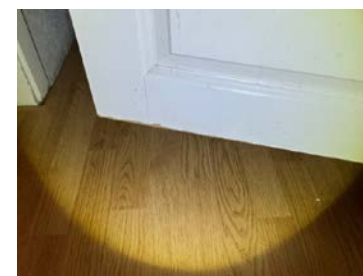
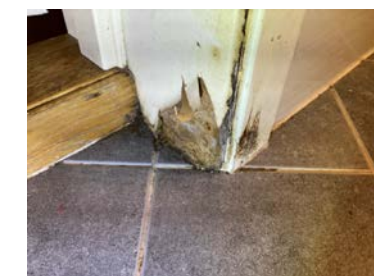
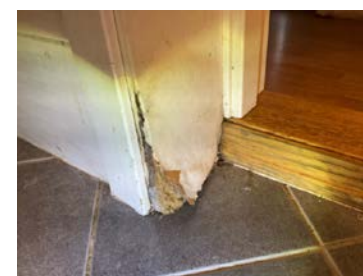
- Det er svellinger og fuktskader nederst på baderomsdøren og listverk - et normalt symptom på fuktpåkjenninger. Svellinger kan over tid økes, noe som kan gjøre det nødvendig å skifte ut dørbildet og listverket. I dette tilfellet anbefales det å skifte ut listverk/foring.

- Det er skader i enkelte dører, som vil kreve tiltak.

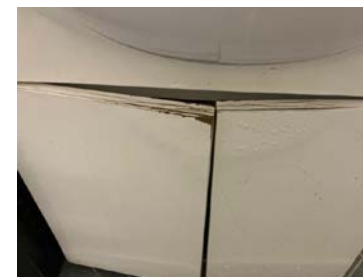
Svelling er et vanlig tegn på fuktpåkjønning.

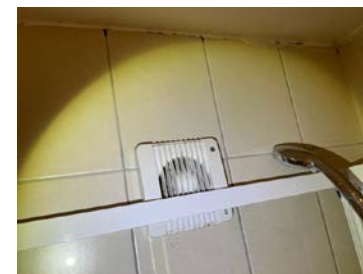
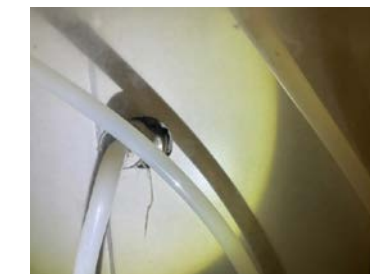
- Det er mangelfull/feil utførelse rundt rørgjennomføringer.

Dette kan øke muligheten for at fukt trenger inn i konstruksjonen om gjennomføringer utsettes for fukt.

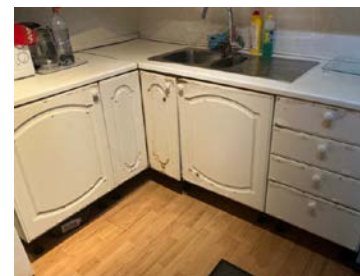
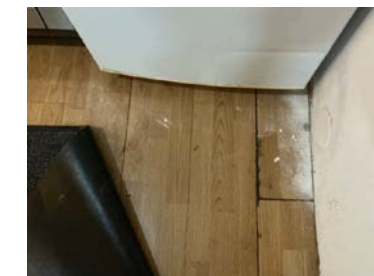
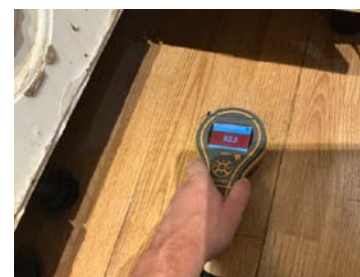
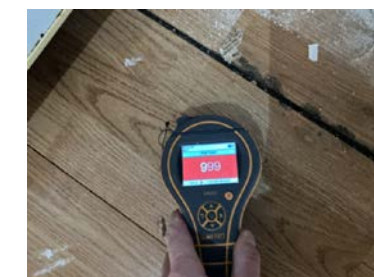
Kjøkkeninnredningen er skadet og det er registrert fuktskade i gulv med forhøyede fuktverdier. Det må påregnes riving og etablering av ny innredning og gulvkonstruksjon.

Nytt kjøkken og forebygging av fuktskader må forventes for å fjerne TG3.

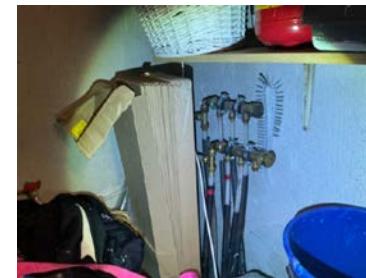
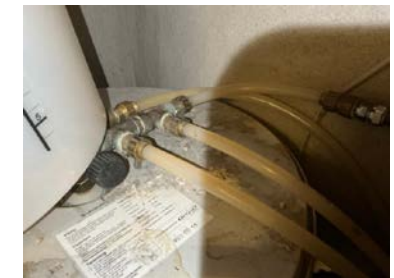
- Vannledningene har passert halvparten av forventet levetid.
Eldre rør har økt risiko for lekkasjer, men hvor lenge de holder videre avhenger av kvalitet, vanntrykk og bruk. Utskiftning må derfor påregnes på sikt, uten at det kan angis en presis dato.

- Det er registrert korrosjon på vannrørene.
Korrosjon svekker metallet over tid og øker risikoen for utettheter.

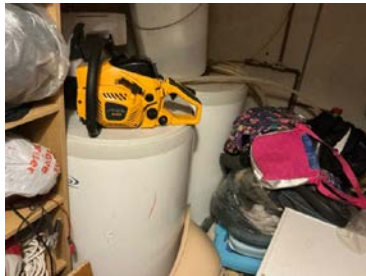
- Det er ikke påvist tilfredsstillende el-tilkobling av varmtvannstank i henhold til gjeldende forskrift.

- Lekkasjesikringen på berederen er ikke tilfredsstillende.
Ved drypp eller større lekkasje kan vann spre seg til omkringliggende konstruksjoner.
