# Tilstandsrapport

Boligbygg med flere boenheter
-

Ortuflaten 52, 5143 FYLLINGSDALEN
-

Befaringsdato: 14.04.2026

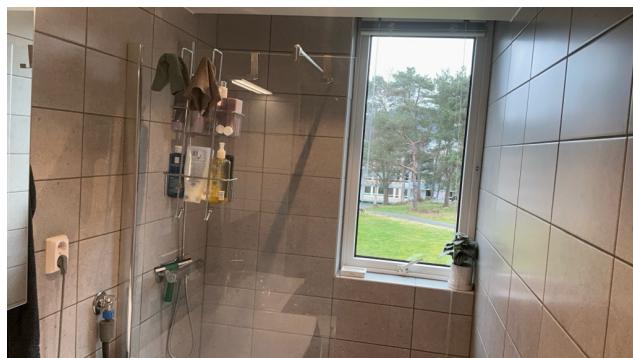
## ! TG 2 Overflater Gulv

Lekkasjesikkerheten er målt til 49 mm (fra dørterskel til sluk).

- Det er påvist avvik i fallforhold til sluk i forhold til krav i forskrift på byggetidspunktet.

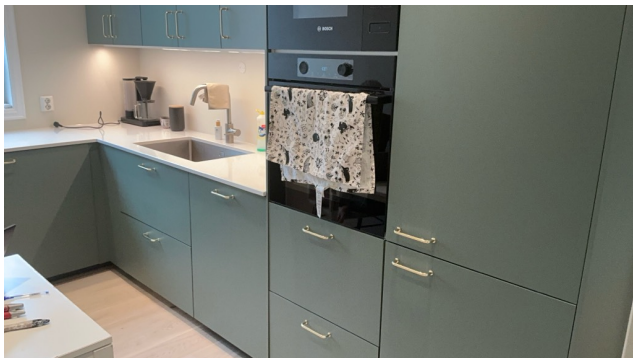
### ! TG IU Avtrekk

Ventilatoren er ikke funksjonstestet i en brukssituasjon.

Avtrekkseffekten er ukjent.
