# Tilstandsrapport

Andelsleilighet

Teisenveien 43, 0666 OSLO

Rapportdato: 23.02.2026

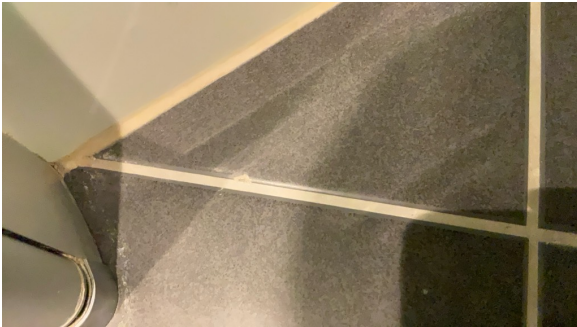
## TG 2 Overflater Gulv

- Det er påvist at høydeforskjell fra topp slukrist til gulv/synlig topp membran ved dørterskel er mindre enn 25 mm.

Det registreres avskalling av en flis i dusjosnen.

- Til tross for avviket i fall/høydeforskjell til sluk, vil gulvet fortsatt kunne lede vann mot sluket, men med redusert effektivitet. Dette kan potensielt øke risikoen for vannansamling i enkelte områder av badet.

Avviket er kun på 5 mm og anses ikke som vesentlig ettersom gulvet har fall mot sluket

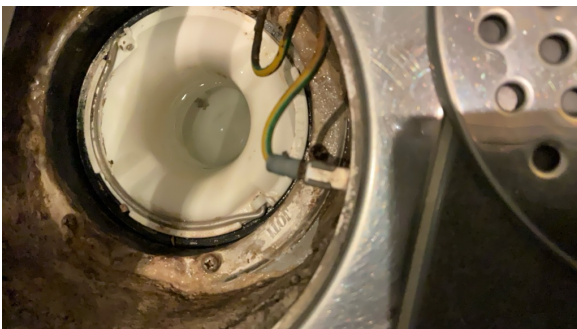
### TG 1 Sluk, membran og tettesjikt

Det er plastsluk og smøremembran med ukjent utførelse.
