Tilstandsrapport

Enebolig

Bjertnesvegen 146, 2166 OPPAKER

Rapportdato: 20.04.2026

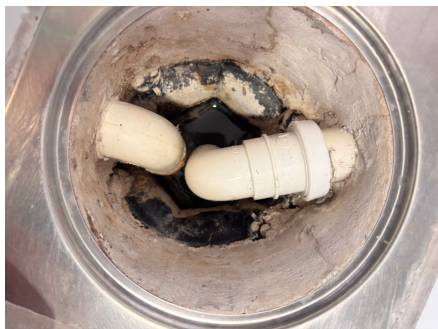
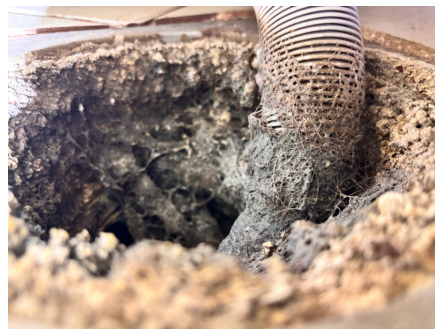
Vurdering av avvik:

- Det er påvist mangelfull/feil utførelse rundt rørgjennomføringer e.l. som gir fare for fukt i konstruksjonen i våtsone.
- Membran kan ikke konstateres (ikke synlig og det foreligger heller ikke dokumentasjon).
- Mer enn halvparten av forventet brukstid er passert på membranløsningen.
- Mer enn halvparten av forventet brukstid er passert på slukløsningen.
- Sluk har begrenset mulighet for inspeksjon og rengjøring.

- Det er viktig å merke seg at levetiden til en membran varierer basert på kvalitet, installasjon og bruk. Eldre membraner kan bli sprø og sprekke opp, noe som fører til at de mister sin vanntettende funksjon. Dette kan resultere i vannlekkasjer gjennom vegger og gulv og fuktskader.

- Eldre sluk av plast er ofte utsatt for lekkasjer og særlig i overganger. Eventuelle lekkasjer kan medføre fuktskader på tilliggende konstruksjoner.
- Når sluket har begrenset tilgang, er det vanskelig å rengjøre sluket og å inspisere den for å oppdage skader i membranen/fuger rundt sluket, som er avgjørende for å forhindre lekkasjer.

- Løsningen/utførelsen rundt rørgjennomføringer gir fare for fukt inn i konstruksjoner.

Sluk og membran bør kontrolleres nærmere, og det bør vurderes utskifting eller utbedring, da mer enn halvparten av forventet brukstid er passert. Begrenset mulighet for inspeksjon og rengjøring av sluk øker risikoen for tette sluk og potensielle vannskader.

Tiltak bør iverksettes for å sikre tilstrekkelig inspeksjon og vedlikehold, for å redusere risikoen for lekkasjer og følgeskader på bygningskonstruksjonen.

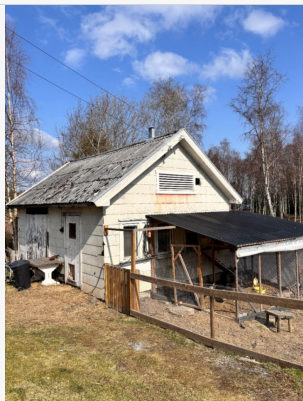
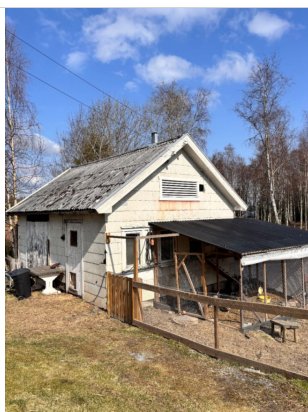
Uthus/hønsehus.

Innvendig fremstår bygget som et enkelt uthus med synlige trekonstruksjoner og plass for lagring og praktiske funksjoner.

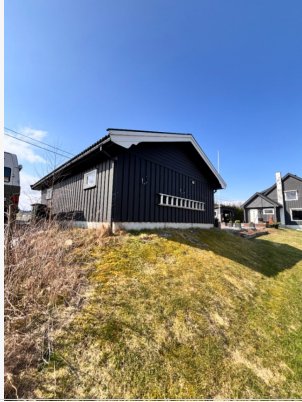
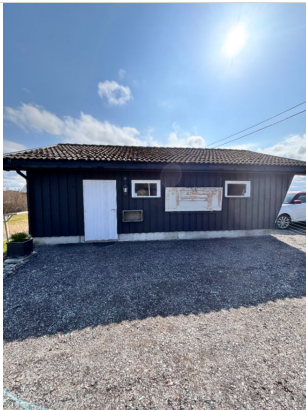
Garasje

Garasjen fremstår som funksjonell for parkering, lagring og generelt hobby-/verkstedsbruk.
