# Tilstandsrapport

Boligbygg med flere boenheter

Sloreåsen 14, 1257 OSLO

Befaringsdato: 09.02.2026

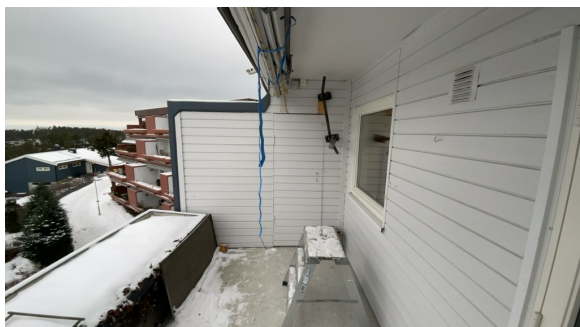
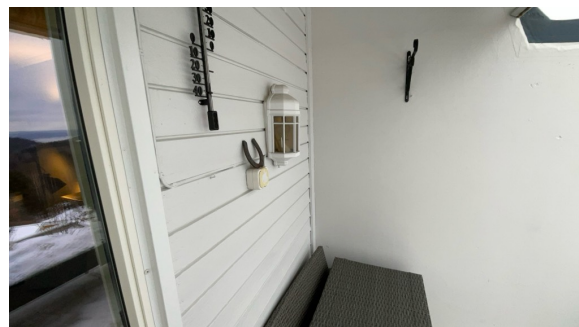
balkong

Det er en eldre konstruksjon med blomsterkasser som rekkverk på balkongen. Åpning under blomsterkassen er større enn 10 cm som dagens forskrift krever.

Dersom dette ikke utbedres, øker risikoen for fallulykker, spesielt for barn, noe som kan medføre alvorlige personskader.

Lampe må undersøkes/byttes.

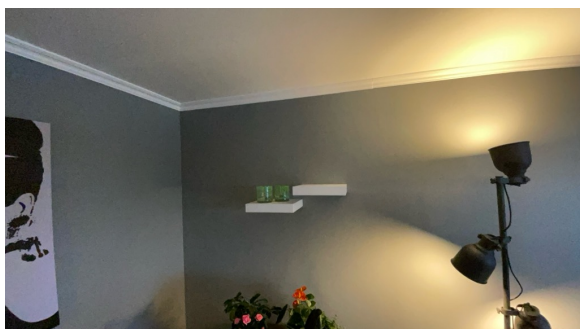
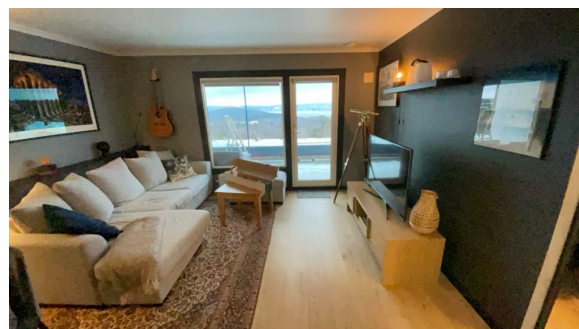
Godt vedlikeholdte overflater med vanlig bruksslitasje. Oppgradering av de fleste overflater i 2021.

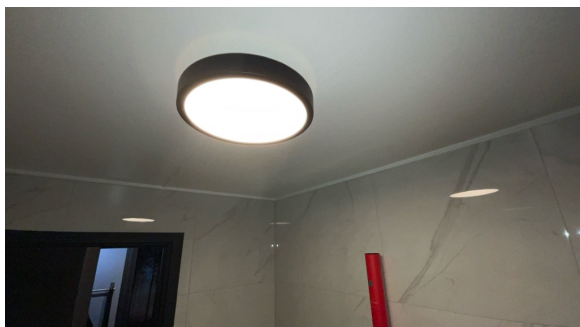
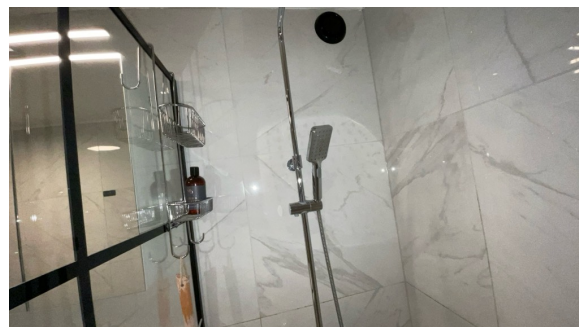
vegger og himling

Dersom tiltak ikke utføres, kan det oppstå videre soppvekst og forringelse av fugene, noe som kan føre til redusert levetid og risiko for fuktskader i tilstøtende konstruksjoner.

Silikonfugene bør rengjøres og eventuelt skiftes ut for å fjerne svertesopp og misfarging.

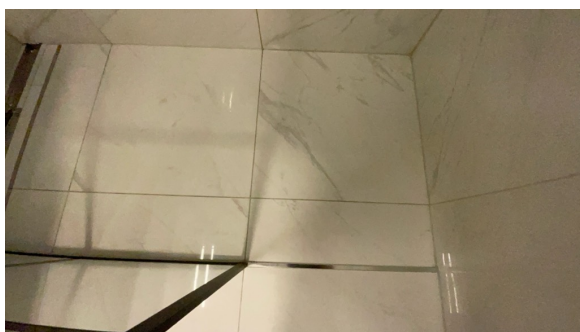
Bad gulv

- Selv om bom eller hullyd ikke alltid er et umiddelbart problem, bør det overvåkes nøye før eventuell utvikling i sprekker i flisfuger e.l. oppstår. Dette må en foreta tiltak for, for å begrense utviklingen.

Det bør vurderes å utbedre fliser med bom for å forhindre at de løsner eller sprekker over tid, noe som kan føre til skade på underliggende konstruksjon og økt risiko for fuktskader dersom membranen blir påvirket.

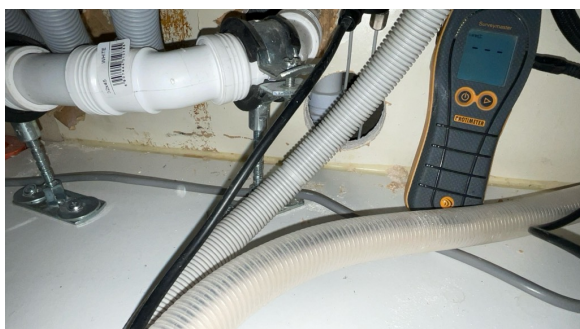
Hulltagning og fuktsøk

Boret i vegg over bunnplate i skapet, det ble ikke registrert fukt i undersøkelsesstedet. Det bemerkes at undersøkelsene kun er en punktvis stikkprøve på et område av konstruksjon, dvs. at skader i andre deler av konstruksjonen ikke kan utelukkes.

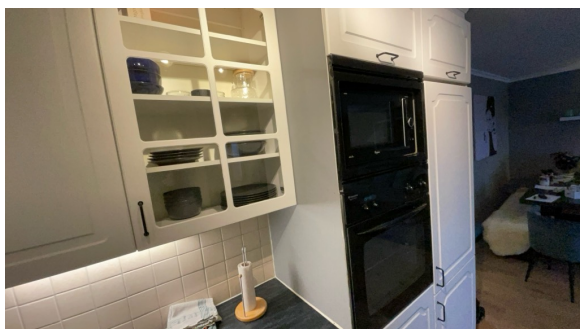
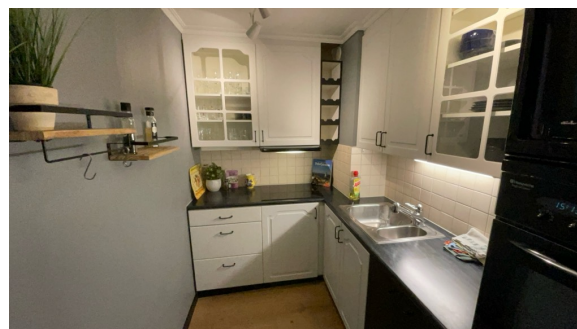
Kjøkken

Det er ikke montert vannstoppesystem eller komfyrvakt.

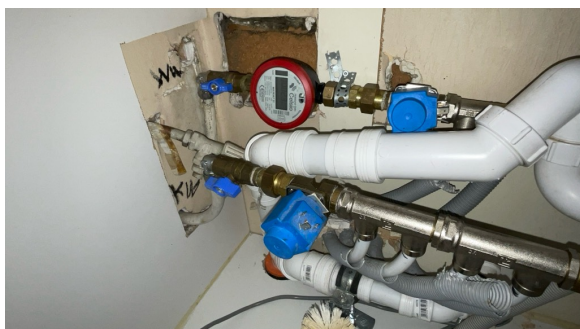
Vannledninger

- Tidspunkt for utskiftning av vannledninger nærmer seg.
- Det er ikke behov for utbedringstiltak siden anlegget fungerer i dag, men ut ifra alder kan skader plutselig oppstå på eldre anlegg.

Konsekvensen av å ikke utbedre kan være økt risiko for lekkasjer og påfølgende skader på bygningskonstruksjoner. Gjelder borettslagets ansvar for stigeledninger for vann.

Det anbefales å vurdere utskiftning av vannrør, da mer enn halvparten av forventet brukstid er passert.

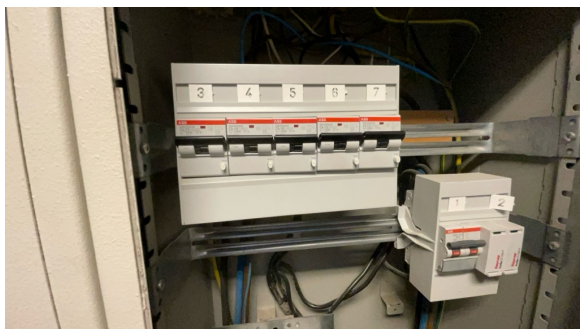
Elektrisk anlegg

Takstingeniør er ikke elektrisk fagmann, anlegget er derfor kun visuelt undersøkt.
