# Tilstandsrapport

📍 Dalehaugen 8, 0657 OSLO

# gnr. 232, bnr. 459

Oppdragsnr.: 22030-26017

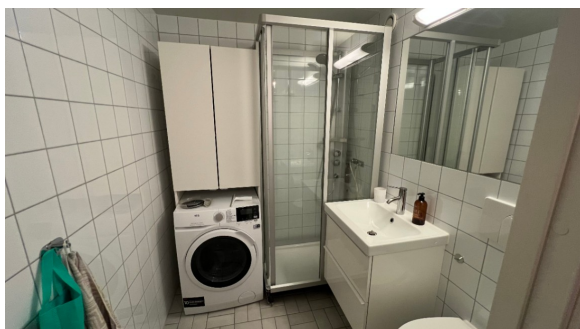
## 4. ETASJE > BAD

### TG 1 Overflater vegger og himling

Kombinasjonen av utilstrekkelig fall mot sluk og manglende høydeforskjell mellom sluk og terskel kan medføre at vann blir stående i deler av gulvet og/eller ledes ut av baderommet ved normal bruk eller lekkasje. Dette øker belastningen på overflater og fuger, og gir økt risiko for vannskader i tilstøtende rom ved en evt lekkasje.

Det bemerkes at rommet oppfattes som funksjonelt med dagens bruk, men endret bruk med større fuktbelastning enn i dag kan fremprovosere avvik og på den måten fremskynde behovet for modernisering.

Når tettesjiktet har passert store deler av forventet levetid, reduseres materialets robusthet. Dette øker sannsynligheten for gradvise fuktskader ved økt belastning, bevegelser i underlaget eller generell slitasje. Rommet fungerer etter dagens bruk, men tåler mindre avvik og har svekket sikkerhetsmargin over tid.

Det anbefales jevnlig kontroll av rommet for tidlige tegn til fuktpåvirkning, og at man planlegger modernisering innen rimelig tid for å redusere risikoen for skadeutvikling. Eventuell eldre slukløsning vurderes samtidig ved fremtidig oppgradering.

Bruk av dusjkabinett med egen avløpsløsning til sluk vil kunne redusere risikoen for fuktskader frem til baderommet moder

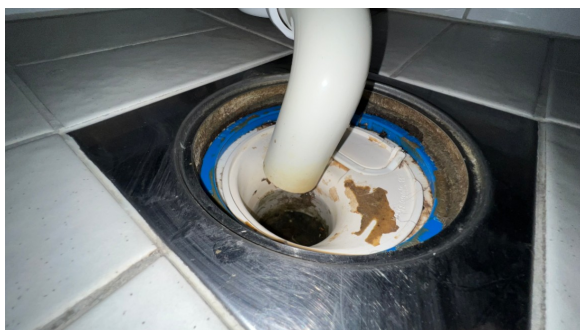
## 4. ETASJE > BAD

### Sanitærutstyr og innredning

- Det er ikke påvist tilfredsstillende løsning for å synliggjøre lekkasje fra innebygget sisterner.

Når det ikke finnes en løsning som synliggjør lekkasje fra en innebygget siste, kan en eventuell lekkasje bli liggende skjult over tid. Ved en eventuell lekkasje kan dette kan gi fuktbelastning på vegg- og gulvkonstruksjoner rundt sisternen uten at det oppdages tidlig.

Det anbefales å etablere en løsning som gjør lekkasje synlig, for eksempel via dreneringsåpning eller tilsvarende løsning i henhold til gjeldende TEK

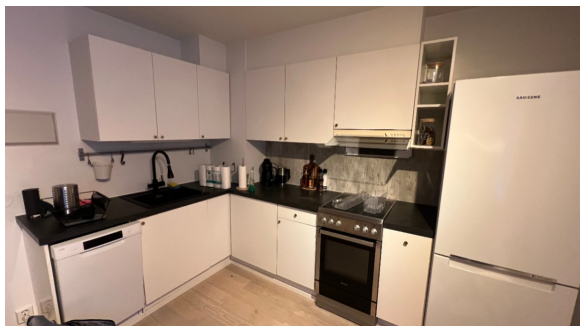
## 4. ETASJE > STUE/KJØKKEN

### TG 1 Avtrekk

Når mer enn halvparten av forventet brukstid er passert, øker risikoen for korrosjon, tæring og lekkasjer i kobberrør. Eventuelle lekkasjer kan medføre vannskader og følgeskader på bygningsdeler.

Det anbefales økt oppfølging og kontroll av innvendige vannledninger av kobber. Ved fremtidig oppussing eller ombygging bør utskifting til moderne rør-i-rør-løsning vurderes.

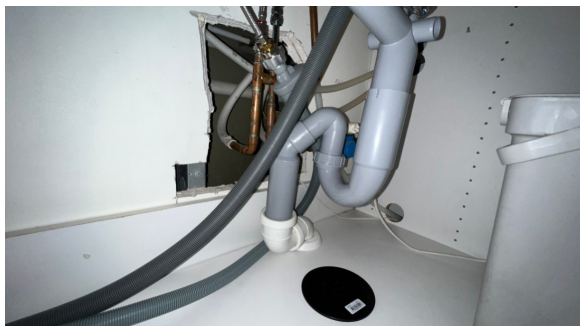
## TE 1 Avløpsrør

Interne og synlig avløpsrør i plast.

For å fremme et sunt inneklima, anbefales det regelmessig og effektiv lufting ved å åpne vinduer strategisk i 5-10 minutter flere ganger daglig. Unngå innendørs tørking av klær og vær nøye med lufting etter aktiviteter som øker fuktighet, som dusjing eller matlaging, for å forhindre muggsopp. Hold rom oppvarmet til minst 18-19 grader for å unngå kondens og muggvekst, og vurder plassering av varmekilder for optimal temperaturfordeling.
