# Tilstandsrapport

levert av Anticimex AS

Mathias Lunds gate 46  
7506 STJØRDAL  
Gnr./Bnr.: 102/604  
Stjørdal kommune

Befaringsdato: 12.05.2025

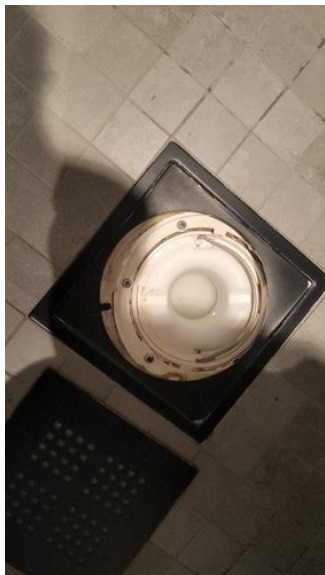
*Våtrom - [sluk bad]*

| Fallforhold (gulv) | Høydeforskjeller med tanke på lekkasjesikkerhet er mindre enn hva som ideelt anbefales. Basert på en skjønnsvurdering er likevel forholdet vurdert til å gi tilfredsstillende lekkasjesikkerhet, selv om fallforhold/oppkant ved dørterskel er mindre enn anbefalt. |

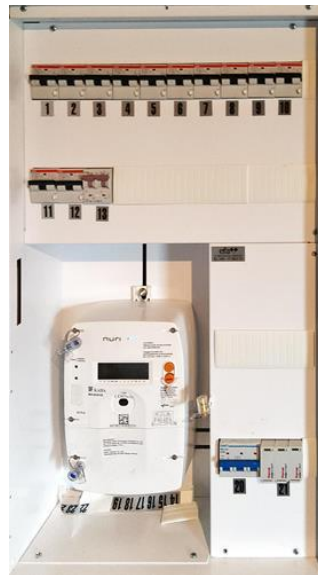
*Elektrisk anlegg - [sikringsskap]*

Det er gjennomført en forenklet vurdering av det elektriske anlegget, uten at det er registrert åpenbare avvik. Med bakgrunn i at det ikke har vært utført el-tilsyn/utvidet el-kontroll av boligen i løpet av de siste fem år, anbefales det på et generelt grunnlag at dette gjennomføres.
