Tilstandsrapport

Boligbygg med flere boenheter

Adolph Tidemands gate 29 A, 2000
LILLESTRØM

Befaringsdato: 07.04.2026

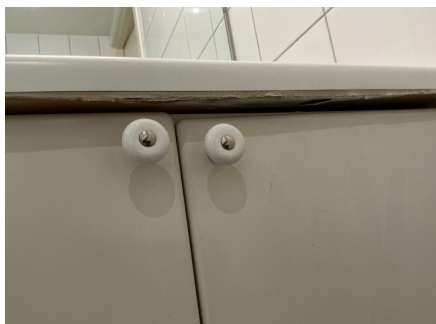
TG 2 Sanitærutstyr og innredning

Det er registrert svelling i baderomsinnredningen. Slike skader oppstår ofte som følge av fuktpåvirkning over tid, for eksempel fra vannsøl eller høy luftfuktighet. Forholdet påvirker hovedsakelig utseende og holdbarhet, og utskifting av skadet del kan bli nødvendig.

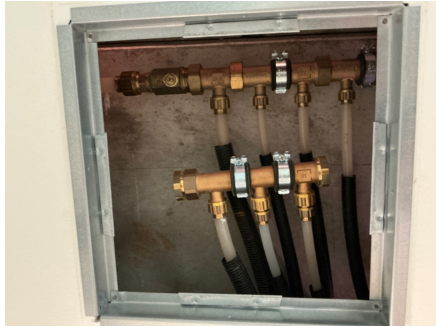
TG 2 Vannledninger

- Kursene for rør-i-rør er ikke merket.
Rørene skal være enkle å skifte ut, og bør derfor merkes.

- Fordelerstokken er plassert over badromshimlingen uten vanntett skap. Hvis en lekkasje skulle oppstått på rørene kan denne være vanskelig å oppdage, og tilstøtende konstruksjoner risikerer vannskader.

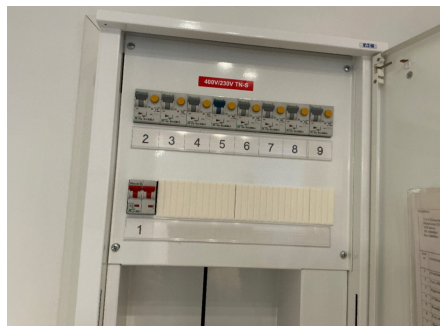
Ja På bakgrunn av manglende samsvarserklæring bør det gjennomføres en utvidet el-kontroll av kvalifisert elektrofaglig personell etter NEK 405-2-3 eller tilsvarende, for å kartlegge anleggets faktiske tilstand og avklare eventuelt behov for tiltak. Hvis det er feil eller mangler på det elektriske anlegget kan medføre økt mulighet for brann- og støtfare.
