Tilstandsrapport

REKKEHUS OVER 2 PLAN MED TO
TERRASSER & BODER

Landskronaveien 313, 2013 SKJETTEN

Oppdragsnr.: 22179-26084

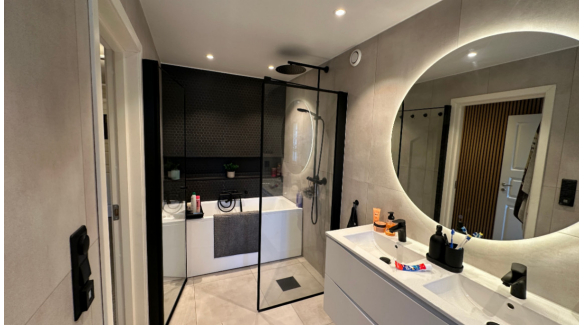
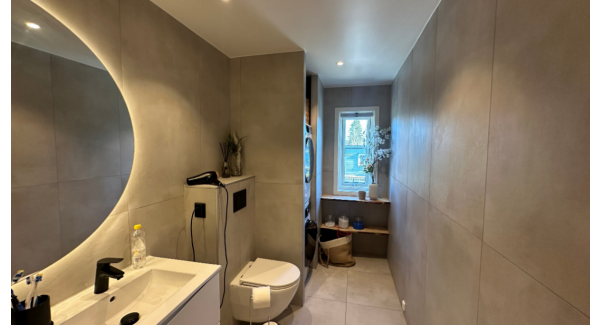
2.ETASJE > BAD/VASKEROM

Dør er plassert i våtsonen på badet, noe som over tid kan føre til fuktskader på dørblad og karm.

- Det er avvik:
- Det er ikke oppkant ved terskel på over 15 mm med tettesjikt, og fallforholdet utenfor dusjsonen/ved døren er tilnærmet flatt.

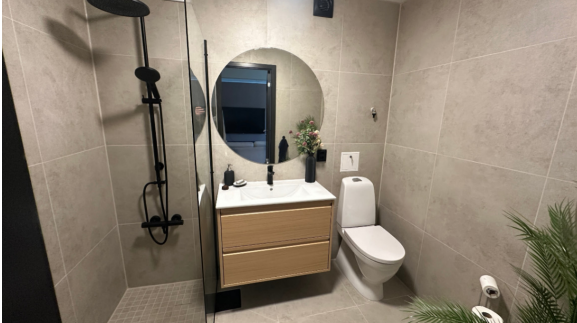
1.ETASJE > BAD

Det bemerkes at sluket fremstår noe uoversiktlig, da klemringen er tilsmurt, noe som begrenser muligheten for visuell kontroll. Uten tilstrekkelig dokumentasjon er det ikke mulig å verifisere hvordan løsningene er utført, eller om de tilfredsstillende krav til fuktsikring.

Inspeksjonsluke til stoppekran er plassert i våtsonen på badet. Ved en eventuell lekkasje fra rommet eller vanninstallasjonene kan dette medføre økt risiko for fuktpåvirkning i konstruksjonen. Løsningen er imidlertid begrenset av plasseringen av hovedstoppekransen.
