Tilstandsrapport

REKKEHUS OVER 2 PLAN MED TO
TERRASSER & BODER

Landskronaveien 313, 2013 SKJETTEN

Befaringsdato: 07.04.2026

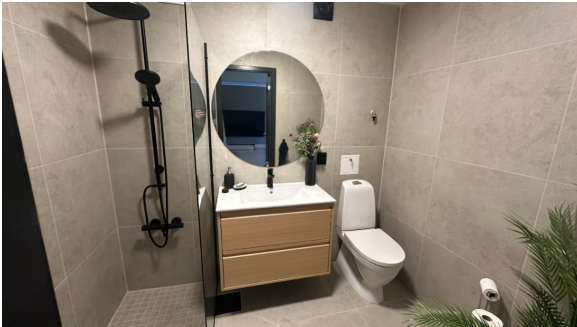
1.ETASJE > BAD

Det bemerkes at sluket fremstår noe uoversiktlig, da klemringen er tilsmurt, noe som begrenser muligheten for visuell kontroll. Uten tilstrekkelig dokumentasjon er det ikke mulig å verifisere hvordan løsningene er utført, eller om de tilfredsstillende krav til fuktsikring.

Inspeksjonsluke til stoppekran er plassert i våtsonen på badet. Ved en eventuell lekkasje fra rommet eller vanninstallasjonene kan dette medføre økt risiko for fuktpåvirkning i konstruksjonen. Løsningen er imidlertid begrenset av plasseringen av hovedstoppekranen.
