Tilstandsrapport

Fritidsbolig

Reikeråsvegen 169, 5913 EIKANGERVÅG

Oppdragsnr.: 20932-2589

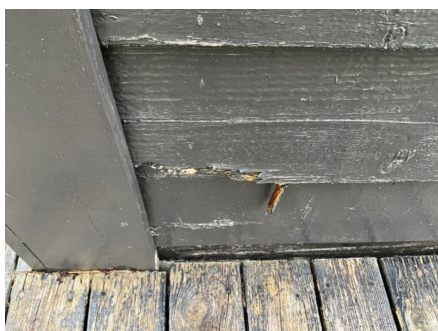
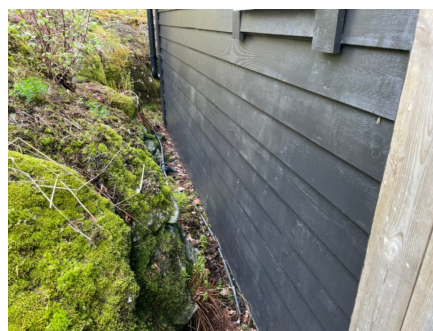
- Det er påvist andre avvik:
- Kort avstand mellom terrasse/terreng og kledning. Over tid kan dette før til økt fuktopptrekk og skader på kledning.
- Dels varsling kledning med enkelte råteskader.

- Andre tiltak:
- Det anbefales å etablere tilstrekkelig avstand mellom kledning og terrasse/terreng, alternativt kan en benytte drenerende masser som minimerer vannsprut fra terreng som kan skade kledning.
- Det må påregnes vedlikeholdt.

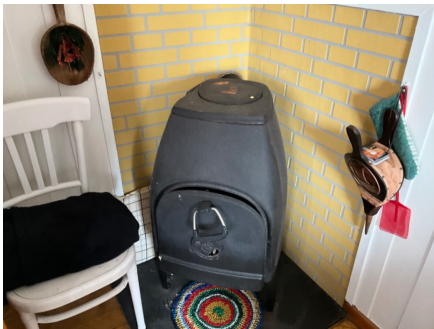
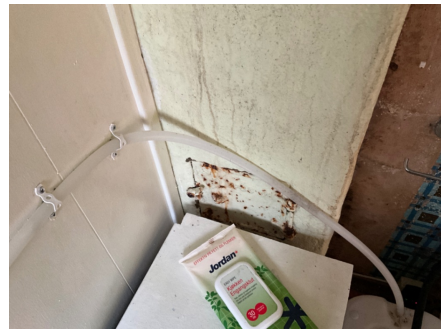
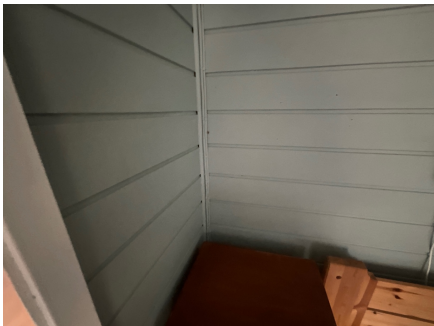
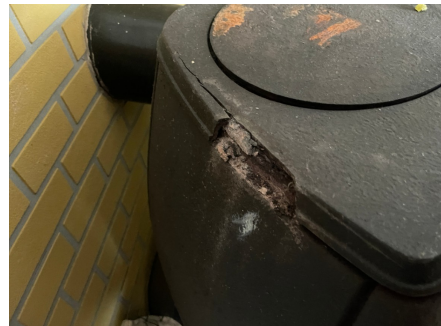
! TG 3 Rom Under Terreng

- Det er registrert stående vann i rom under terreng, som følge av innsig fra fjell på baksiden av bygningen. Det er ikke etablert drenering, fuktsikring eller annen vannavledning i området. Basert på observasjoner og preg på konstruksjoner vurderes det som sannsynlig at forholdet har vært vedvarende over lengre tid.
- Konstruksjoner og installasjoner har vært kontinuerlig eksponert for fukt, og det er høy sannsynlighet for at sopp-, råte- og fuktskader allerede har oppstått.

- Det må etableres drenering og fuktsikring for å hindre videre vanninnsig. Eksponerte materialer og konstruksjoner bør saneres eller skiftes ut. Det anbefales kartlegging av skadeomfang, samt vurdering fra fagperson innen fukt- og soppskader. Midlertidige tiltak som lensepumpe og avfukter kan benyttes i påvente av permanent løsning.
- Estimert avhengig av omfanget av sanering, grunnarbeid, drenering og fuktsikring. Kostnaden kan øke ved behov for tilkomstforbedringer og tetting mot fjell.

Kostnadsestimat: 100 000 - 300 000

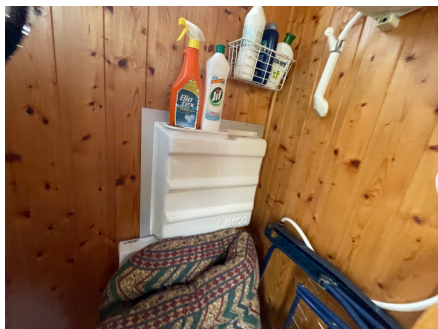
I dusjrommet er det plassert en vanntank merket "LINGO", trolig tilknyttet enkel vannforsyning.

Tanken fremstår for å være av eldre type, og funksjon er ikke nærmere kontrollert.

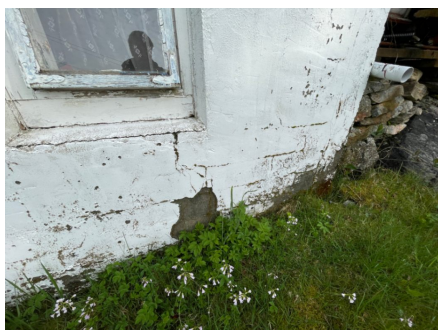
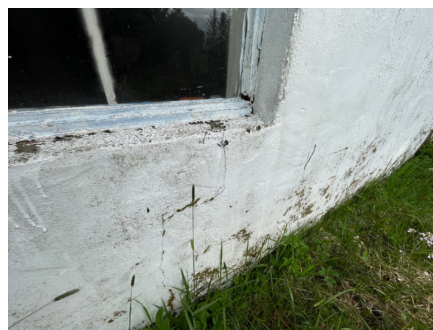
- Det er påvist andre avvik:
- Stedvise sprekker/avskallinger.

- Andre tiltak:
- Det må påregnes vedlikehold.

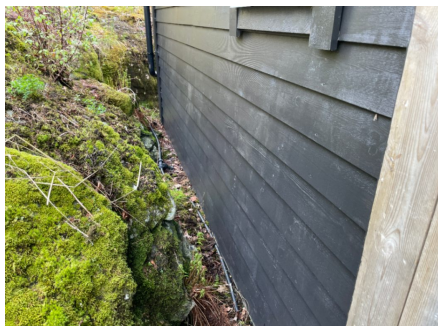
- Det er påvist andre avvik:
- Stående vann inn mot fritidsboligen. Synlig vanninnsig i kjeller.

- Andre tiltak:
- For å lukke avviket bør det vurderes tiltak som terrengjustering, oppbygging av fall bort fra bygning, etablering av drenering eller annet vannavledningssystem. Estimert er vanskelig grovt estimert og kan avvike.

Kostnadsestimat: 50 000 - 100 000
