Tilstandsrapport

Boligbygg med flere boenheter

Kurveien 15, 0495 OSLO

Befaringsdato: 13.05.2026

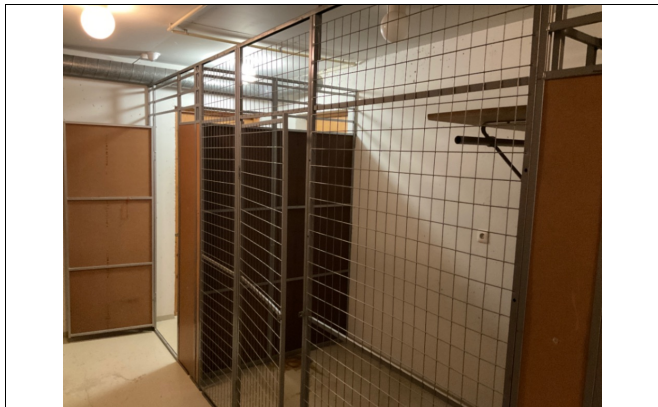
Bod på samme plan.

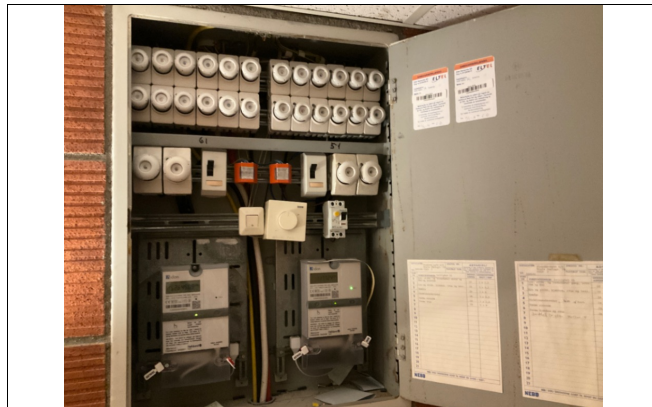
Originalt elektrisk anlegg med skrusikringer. Elektrisk oppvarming med panelovner.

Sikringskap med originale skrusikringer.

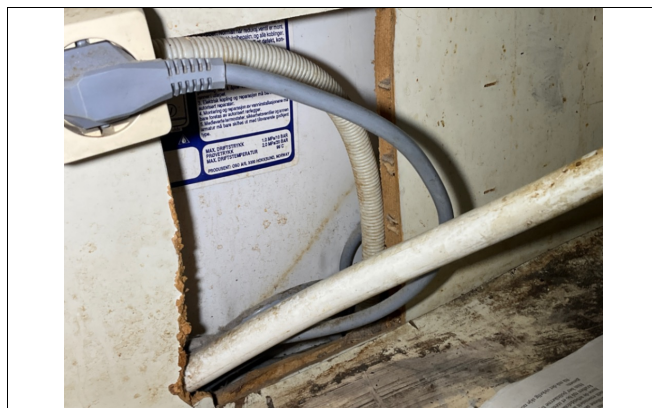
VVB

Årstill: 1991 Kilde: Produksjonsår på produkt

- Det er påvist at varmtvannstank er over 20 år

- Det er ikke behov for utbedringstiltak siden tanken fungerer i dag, men ut ifra alder kan skader plutselig oppstå på eldre tanker.

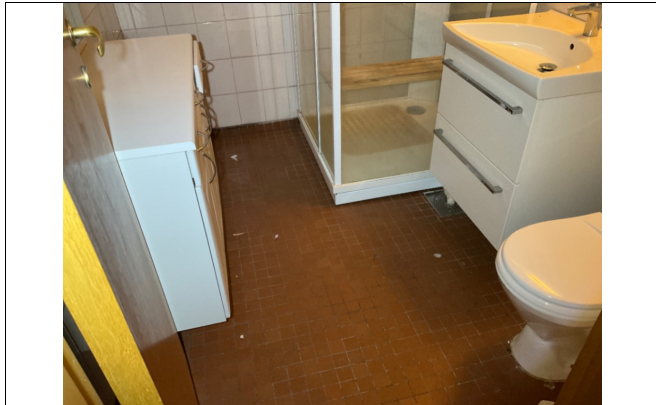
Aktuell byggeforskrift er byggeforskrifter fra før 1997. Dokumentasjon: Ingen dokumentasjon. Dusjkabinett. Porselenservant. Ett-greps kran. Skuffeinredning. Gulvmontert klosett. Laminat skapinnredning. Mekanisk avtrekk.

- Våtrommet må oppgraderes for å tåle normal bruk etter dagens krav.

Bad TG 3.

- Våtrommet må totalrenoveres. Alle forhold med tettesjikt, våtsone, sluk m.m. må dokumenteres.
- Manglende oppgradering av våtrommet medfører høy risiko for at konstruksjonene ikke vil tåle vanlig bruk av vann eller lekkasjer. Selv om det er dusjkabinett, er det fortsatt en betydelig risiko for at våtrommets konstruksjoner ikke tåler lekkasjer. Dette kan føre til fuktskader på tilstøtende konstruksjoner.

Kostnadsestimat: 200 000 - 500 000

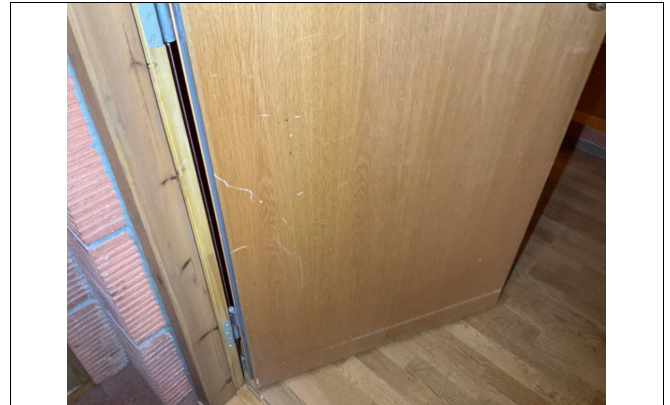
Original/eldre entredør fra byggeår. TG 2 grunnet alder/ bruksslitasje.

Bruksslitasje på entredør.

Ingen umiddelbare tiltak.

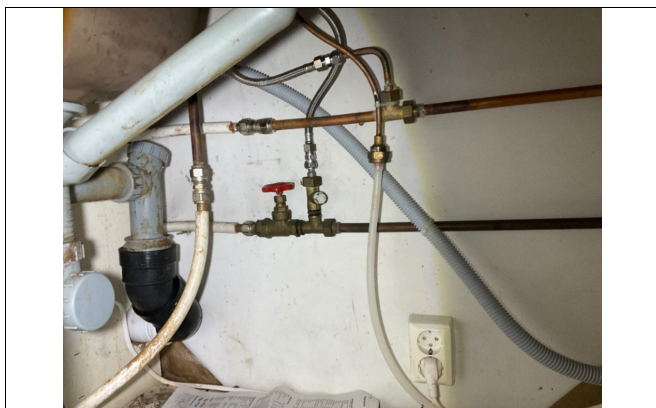
- Mer enn halvparten av forventet brukstid er passert på innvendige vannledninger.

- Mer enn halvparten av forventet brukstid er passert på innvendige avløpsledninger.

Originalt røropplegg.

- Det er ikke behov for utbedringstiltak siden anlegget fungerer i dag, men ut ifra alder kan skader plutselig oppstå på eldre anlegg.
- I forbindelse med oppgradering av våtrom vil det være naturlig med utskifting av rør.

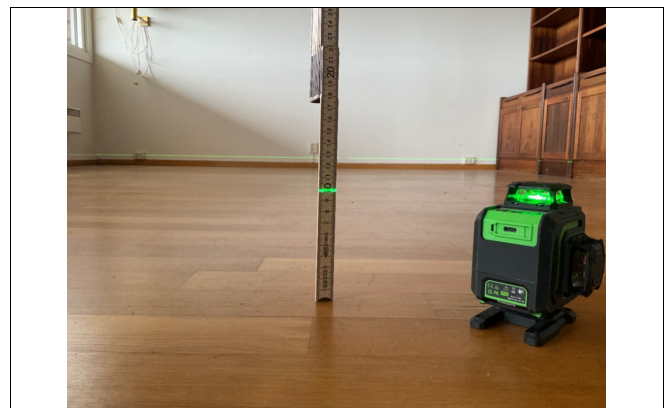
Nivellering av gulv og kontroll av retthet.
