# Tilstandsrapport

Andelsleilighet

Breigata 20, 0187 OSLO

Oppdragsnr.: 13350-3138

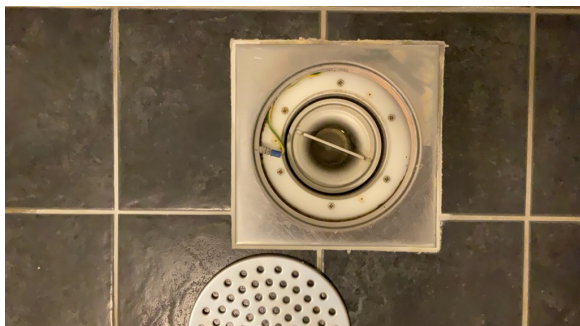
#### TG 2 Sluk, membran og tettesjikt

Det er nyere stålsluk og ukjent tettesjikt/membran.

- Mer enn halvparten av forventet brukstid er passert på membranløsningen.

- Overvåk tilstanden jevnlig. For å få tilstandsgrad 0 eller 1 må tettesjiktet skiftes ut, men tidspunktet for når dette er nødvendig er vanskelig å si noe om.
- Det er viktig å merke seg at levetiden til en membran varierer basert på kvalitet, installasjon og bruk. Eldre membraner kan bli sprø og sprekke opp, noe som fører til at de mister sin vanntettende funksjon. Dette kan resultere i vannlekkasjer gjennom vegger og gulv og fuktskader.

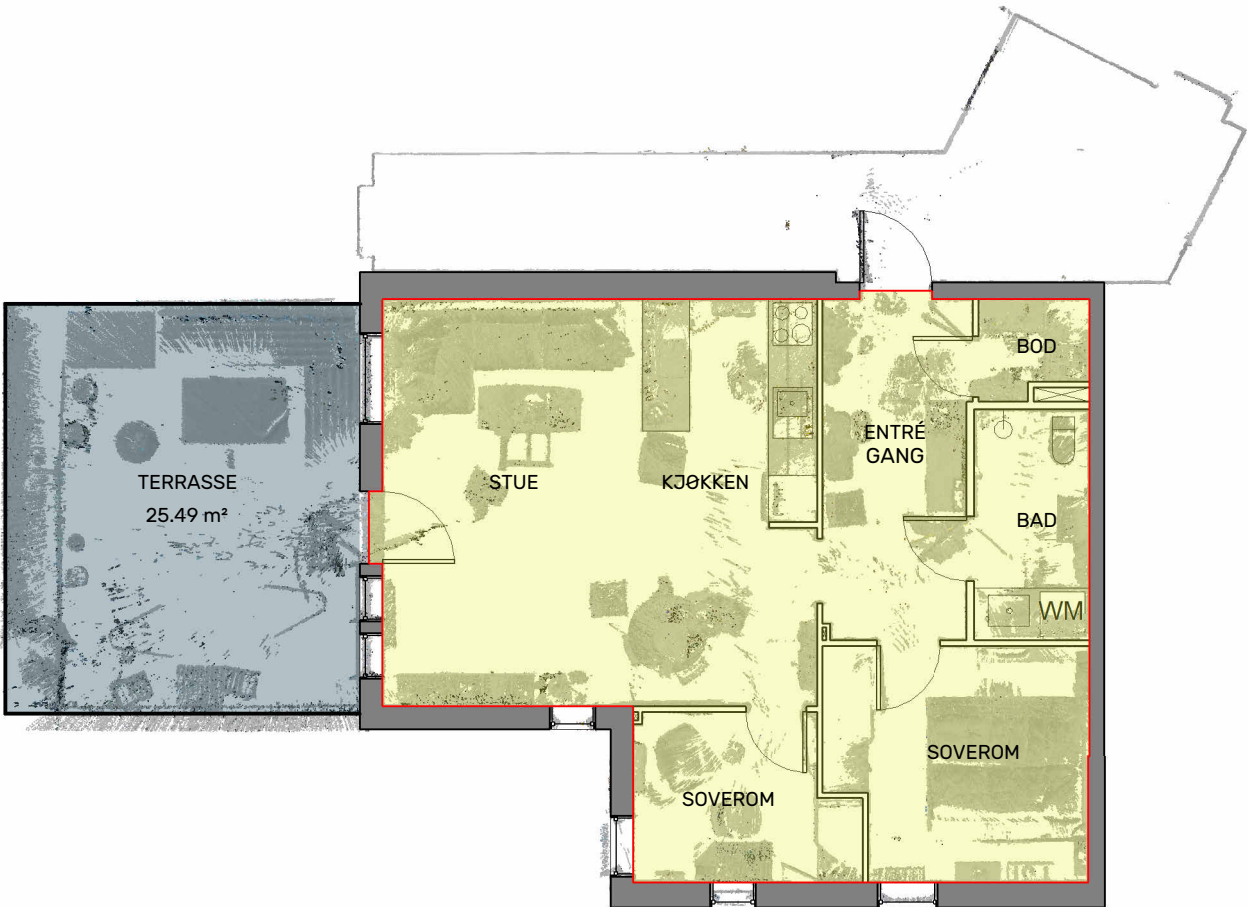
Hva som inngår i beregning av BRA-i er vist på BRA-tegning med gul fargekode og heltrukken rød linje. Innvendige søyler for konstruksjon og sjakter (markert med kryss) er medtatt. Innhukk i dør mot terrasse og inngang er medtatt. Leilighetens geometri og sjakter er kontrollert mot original byggetegning og avviker noe.

- 64,71 m² Internt bruksareal (**BRA-i**)
- 25,49 m² Åpent areal-terrasse/balkong
