Tilstandsrapport

📍 Elgtråkket 7 A, 2014 BLYSTADLIA

gnr. 103, bnr. 319

Oppdragsnr.: 14283-2089

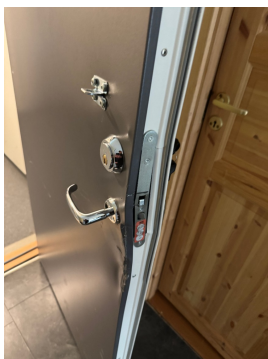
TG 2 Dører - 1

Bygningen har brann- og lydklassifisert entrédør.

- Det er avvik:

Ytterdør må byttes.

Ifølge fremviser er det bestilt ny ytterdør.

Ytterdør må byttes.

Kostnadsestimat: 20 000 - 100 000

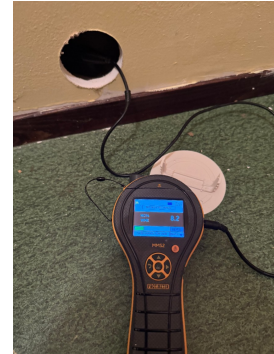
TG 0 Tilliggende konstruksjoner våtrom

Hulltaking er foretatt uten å påvise unormale forhold. Hulltaking er foretatt ved/i bod. Fuktkvotemåling (vekt%) i konstruksjonen ble målt til 8.
