# Vestre Vadmyra 35 5172 LODDEFJORD

## Tilstandsrapport Eierskifte

Rapportdato: 11.3.2026 (Gyldig til 11.3.2027)

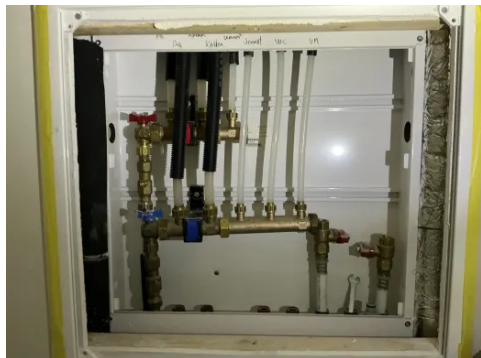
Fordelerskap plassert på bod.

| Ikke funnet nevneverdige avvik basert på visuell kontroll.<br>Kontrollen er avgrenset til innvendig i leiligheten, og kontrollen stopper ved veggjennomføringer.<br>Resterende er borettslaget sitt ansvar. | |

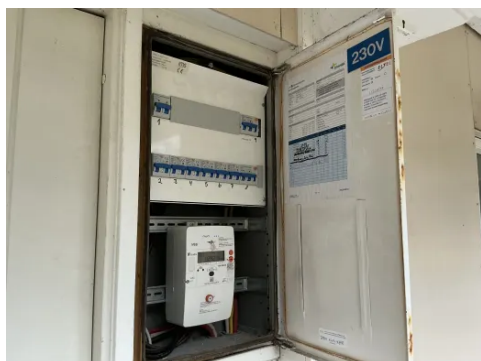
Utvendig sikringsskap.
