# Tilstandsrapport

Boligbygg med flere boenheter

Løvenstadvegen 12 C, 2006 LØVENSTAD

Befaringsdato: 07.11.2025

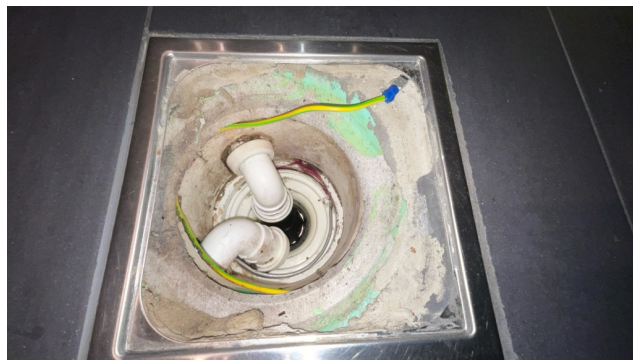
### Vurdering av avvik:

Ufagmessig utførelse av klemt funksjon på mansjett i sluk. Lokal utbedringer kan ikke utelukkes på sikt og tilfaller ny eier.

- Feil montering av sluk og klemring øker risikoen for vannlekkasjer. Dette kan føre til fuktskader i underliggende konstruksjoner.
- Overvåk konstruksjonen jevnlig. For å få tilstandsgrad 0 eller 1 må løsningen utbedres, men tidspunktet for når dette er nødvendig er vanskelig å si noe om.
- Usikker løsning rundt klemring gir økt risiko for at vann kan trenge ned mellom membranen og sluket. Dette kan føre til lekkasje og fuktskader i underliggende konstruksjoner over tid.
- Konsekvensene av ikke-fagmessig utførelse rundt sluk og klemring på våtrom kan medføre lekkasjer og fuktskader.

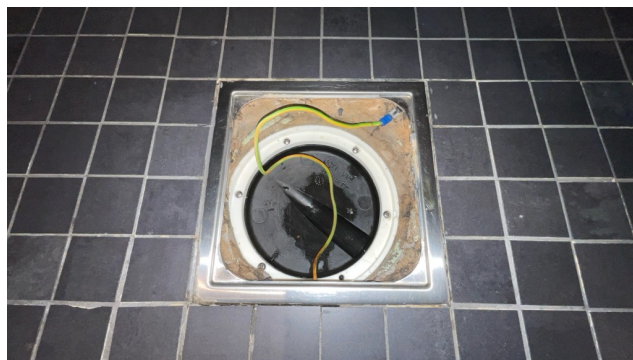
Kontroll av sluk.

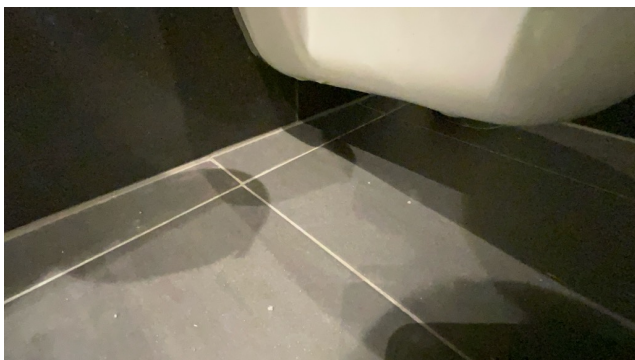
- Det er ikke påvist tilfredsstillende løsning for å synliggjøre lekkasje fra innebygget sistene.

Lekkasjespalte på innebygget sistene bør opparbeides.

- Uten dreneringsløsning/lekkasjesikring kan lekkasjer pågå over lang tid uten å bli oppdaget. Dette kan føre til omfattende fuktskader i omkringliggende byggematerialer.
- Det må gjøres tiltak for å lukke avviket.

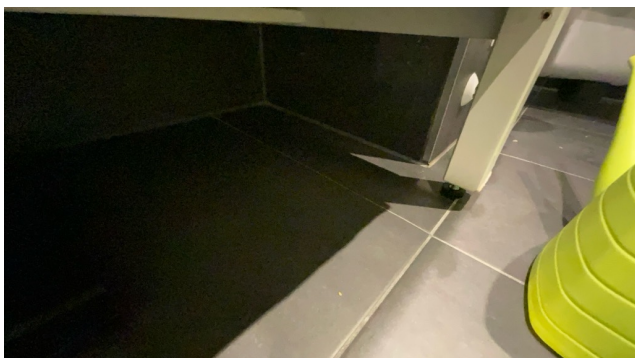
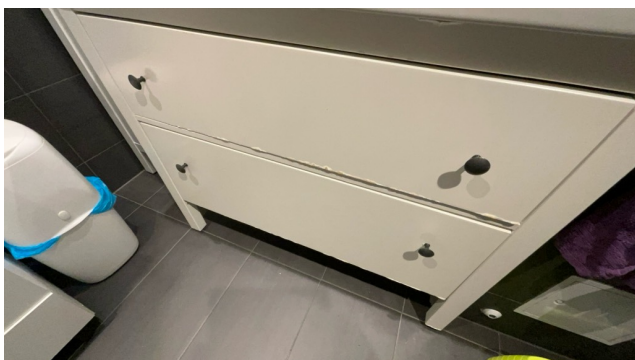
Synlige skader på innredning.

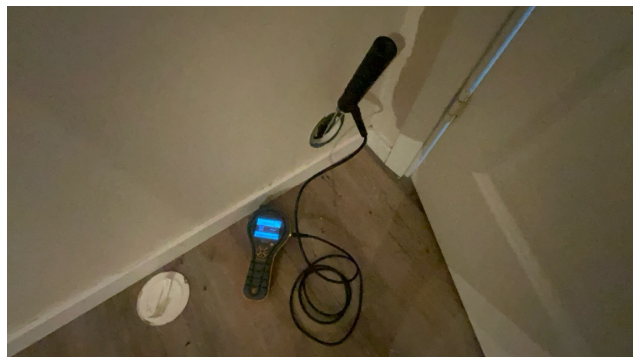
Hulltaking er foretatt uten å påvise unormale forhold. Hulltaking er foretatt ved/i Soverom.

Utført hulltaking.

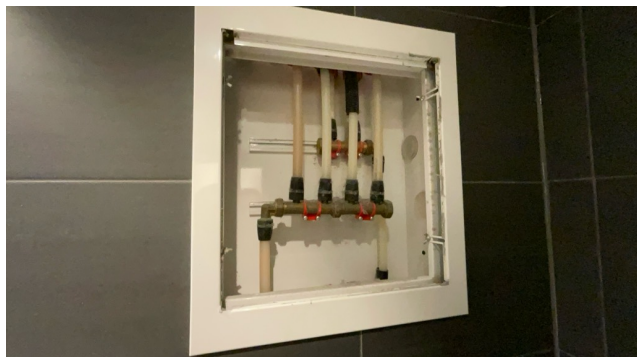
Besiktigelse av røropplegg.

- Rørkurser på rør-i-rør system bør merkes.

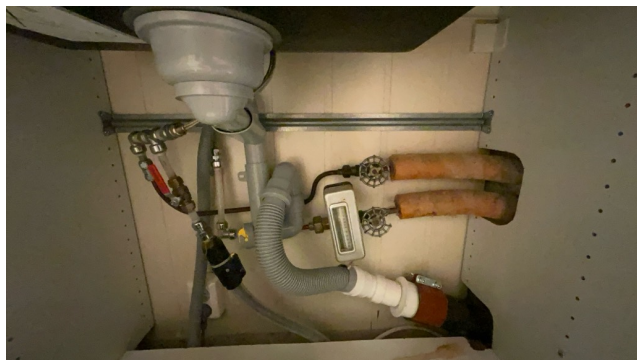
Besiktigelse av røropplegg.
