# Tilstandsrapport

Leilighet i boligblokk

Sædalssvingene 2, 5099 BERGEN

Rapportdato: 09.07.2025

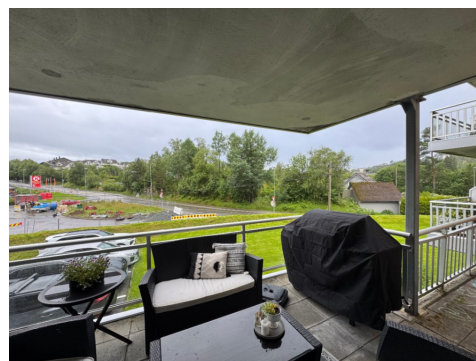
Terrasse med utgang fra stue/kjøkken.

- Det er ikke krav om utbedring av rekkverkhøyde opp til dagens forskriftskrav.

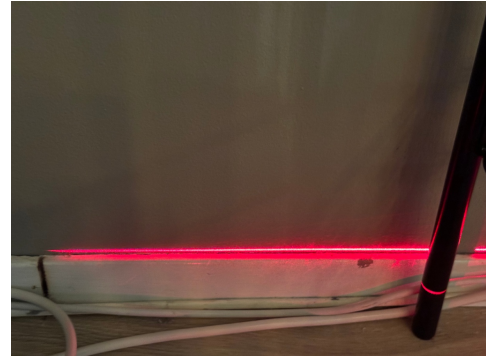
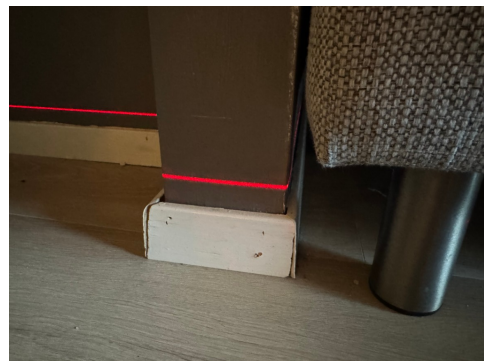
- Det er målt høydeforskjell på mellom 15-30 mm gjennom hele rommet. Tilstandsgrad 2 gis med bakgrunn i standardens krav til godkjente måleavvik.

Bilder viser skjevheter i gulv i stue/kjøkken.

- For å få tilstandsgrad 0 eller 1 må høydeforskjeller rettes opp. Det vil imidlertid sjelden være økonomisk rasjonelt som et enkeltstående tiltak i en bolig som dette. Dersom boligen en gang skal renoveres, kan man vurdere slike tiltak.

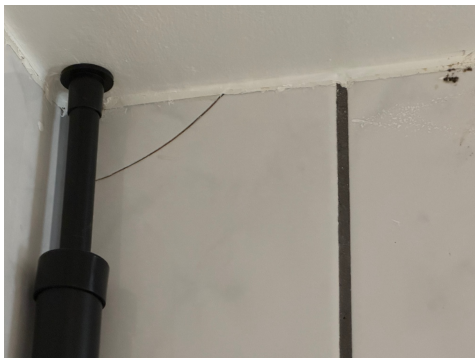
Det er sprekk i en veggflis i øvre del i dusjsone. Anses ikke å være ett problem. Det er slitasje/riss/porer i fuger mellom veggfliser i dusjsone.

Sprekk i veggflis i øvre del av dusjsone.

Overvåk tilstanden.

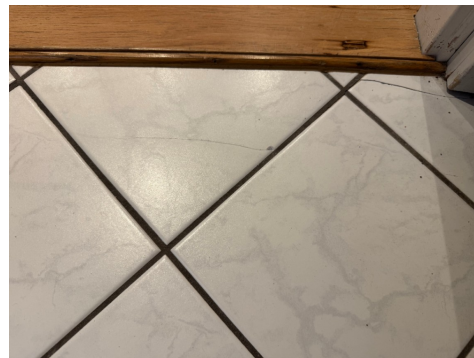
Bom registrert i enkelte gulvfliser. To gulvfliser v/dør har sprekker.

Vedr. Bom i gulvfliser: I utgangspunktet er det ikke en stor risiko forbundet med bom i gulvfliser. Flere bad kan ha bom i gulvfliser i hele badets levetid uten at det får konsekvenser, men det gir grunn til å overvåke tilstanden. Dersom det oppstår sprekker i gulvfliser eller gulvfliser delvis løsner fra underlag/fliselim må det utføres tiltak.

Sprekker i gulvfliser v/ dør (utenfor dusjsone).

Gulvfliser med sprekker bør lokal utbedres, ev. skiftes v/ behov.

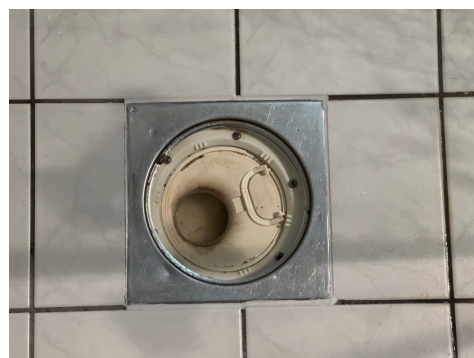
Plastsluk i dusjsone.

Badets alder tilsier at det bør vurderes å montere lukket dusjkabinett. Da vil badegulv og vegger få minimal fuktpåvirkning v/dusjing.

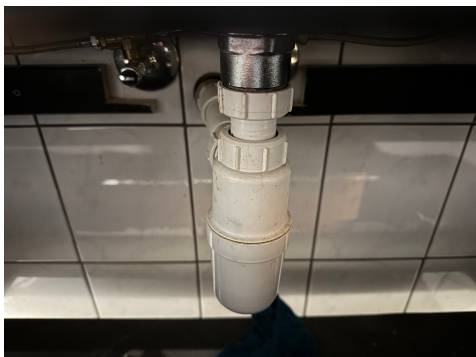
Røropplegg under servant.

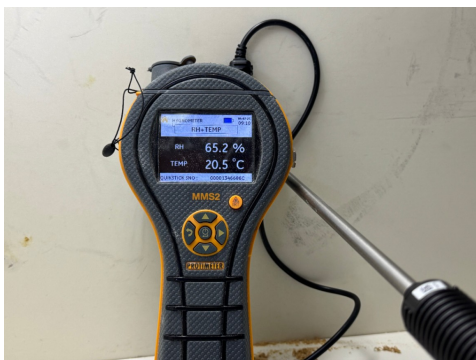
Hulltaking er foretatt i kjøkkenskap. Relativ luftfuktighet ble målt med lang probe. Den viste relativ luftfuktighet på 65,2 % ved en temperatur på 20,5 grader.

Måling av relativ luftfuktighet.

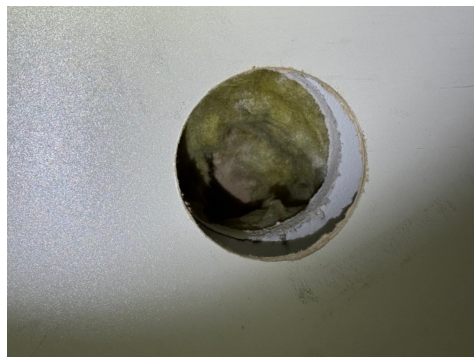
Synlig del av veggkonstruksjon etter hulltaking.

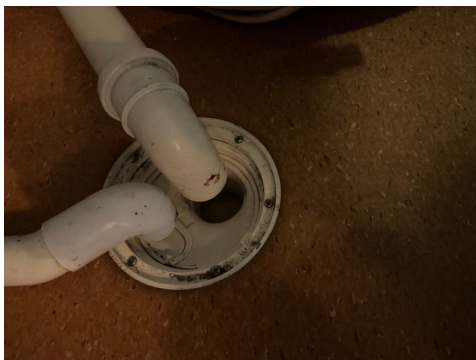
Plastsluk i gulv.

- Overvåk tilstanden jevnlig. For å få tilstandsgrad 0 eller 1 må tettesjiktet skiftes ut, men tidspunktet for når dette er nødvendig er vanskelig å si noe om.

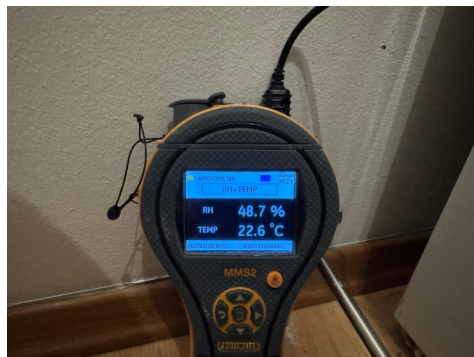
Hulltaking er foretatt i bod. Relativ luftfuktighet ble målt med lang probe. Den viste relativ luftfuktighet på 48,7 % ved en temperatur på 22,6 grader.

Måling av relativ luftfuktighet.

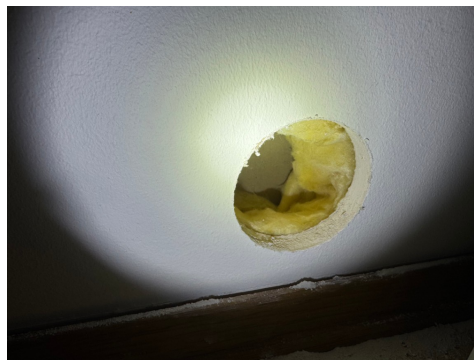
Synlig del av veggkonstruksjon etter hulltaking.

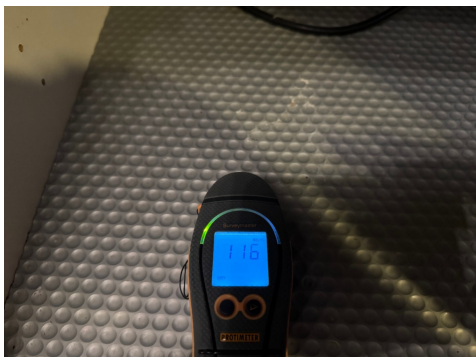
Ingen forhøyede fuktverdier ble registrert i kjøkkenbenken.

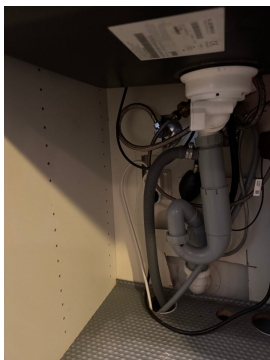
Røropplegg under vask.

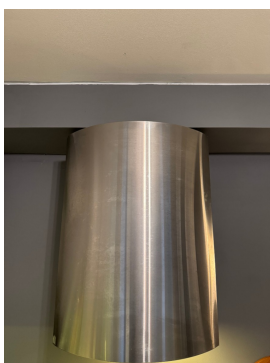
Kjøkkenventilator. Produsent: Røroshetta. Fra 2019. Ventilatorrør er tilkoblet ventilasjonsanlegg.

Kjøkkenventilator.

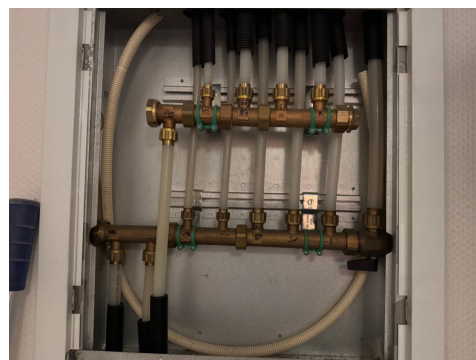
Ingen tegn til fukt/kondens i rør i rør skap. Rør i rør skap bør sjekkes for ev. lekkasje 2 ganger årlig.

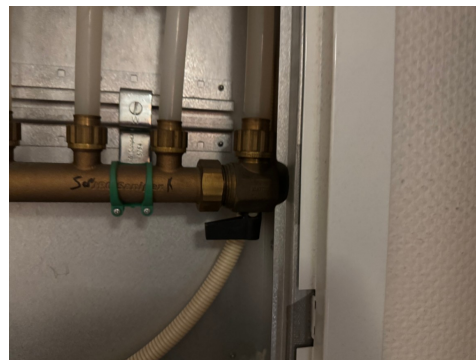
Jeg har ikke funksjonstestet stoppekran. Det er ikke gitt opplysninger om feil eller manglende funksjon på stoppekran.

Stoppekran i rør i rør skap.

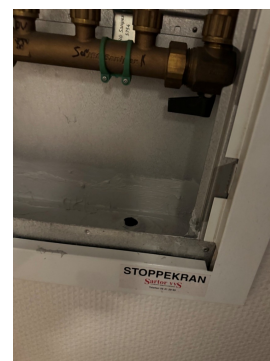
Membran i bunn i rør i rør skap.

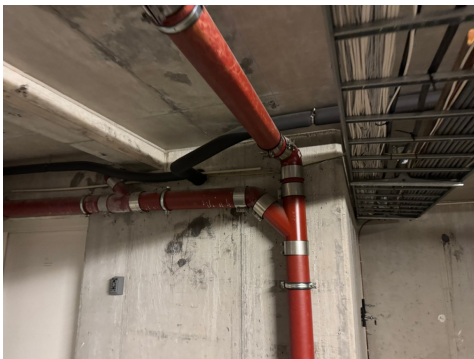
Avløpsrørene er fra byggeår. Vvs-arbeid ble utført av Sartor VVS AS.  
Felles avløpsrør er BrIs ansvar.

Tilstandsgrad er satt utifra alder. Hovedstamme/avløpsrør er skjult og tilstandsvurdering må utføres av spesialfirma.

Ma støpejernsrør i garasjeanlegg.

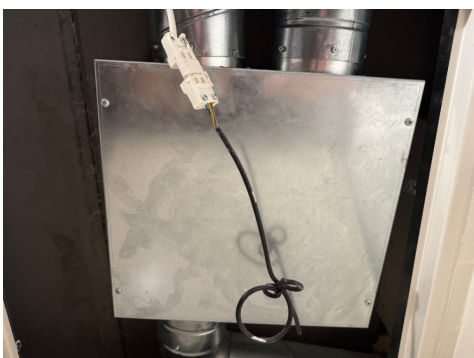
Ventilasjonsaggregat i himling i bod.

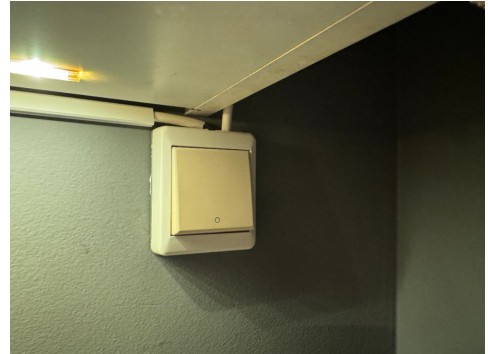
Bryter v/ kjøkkenskap.

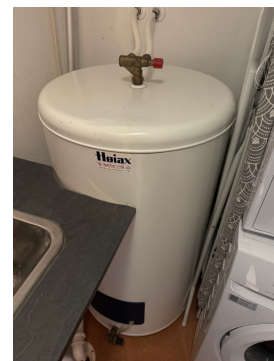
Varmtvannstank på vaskerom.

- Det er ikke behov for utbedringstiltak siden tanken fungerer i dag, men ut ifra alder kan skader plutselig oppstå på eldre tanker.

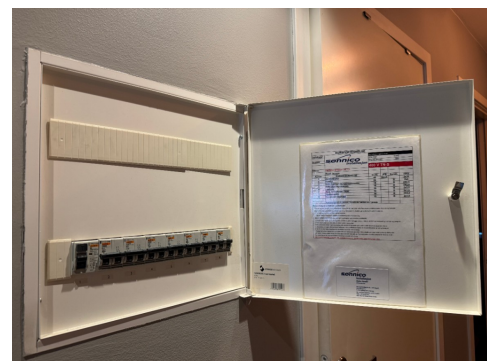
Det har ikke vært utført BKK el-kontroll de senere årene. Forskrift om elektrisk lavspenningsanlegg anbefaler at det blir foretatt regelmessig ettersyn av det elektriske anlegget hvert tiende år. På bakgrunn av overnevnte forhold anbefaler jeg en gjennomgang av det elektriske anlegget. El.anlegg får tilstandsgrad 2 når det ikke er utført el-kontroll de senere årene.

Sikringsskap i gang.
