# Tilstandsrapport

Enebolig

Holstangen 19, 2080 EIDSVOLL

Befaringsdato: 06.01.2026

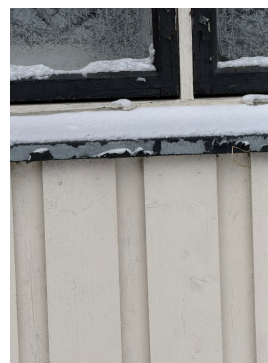
Beslag som flasser gir et ujevnt og lite pent utseende, og kan over tid føre til ytterligere forringelse dersom det ikke utbedres.

Beslag flasser.

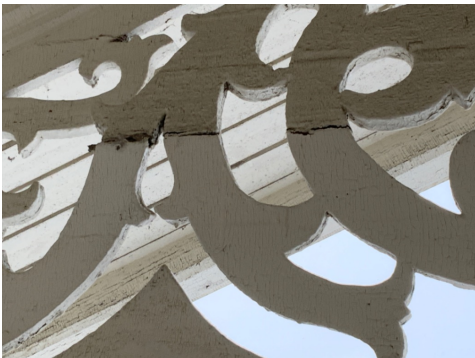
- Det er ingen eller liten lufting i nedre kant av kledning mot grunnmur.
- Det er påvist fuktskader i veggkonstruksjonen.
- Det er påvist spredte råteskader i bordkledningen.
- Det er ingen muresperre i nedre kant av konstruksjon.
- Det er værslitt/oppsprukket trevirke/trepaneler.

Råteskader.

- Råteskadet trekledning må skiftes ut.

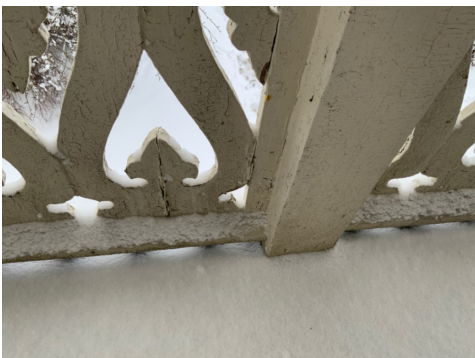
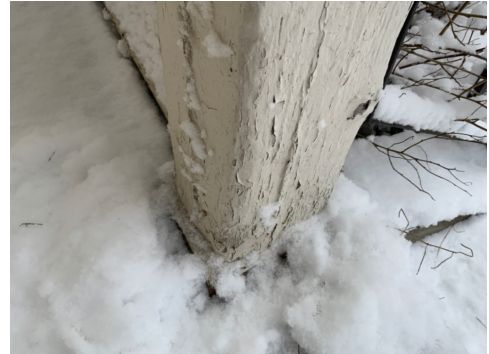
Det ble under befaring oppdaget at det er diverse råteskader ved inngangsparti i tresøyler og utskjæringer.

Råteskader i søyler.

Råteskadede søyler og utskjæringer må skiftes ut.

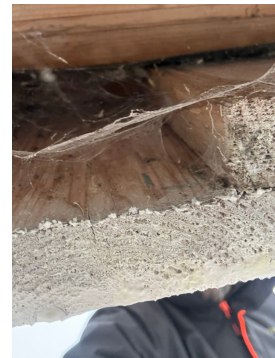
Manglende musesperre.

- Råteskader i bordkledningen kan fortsette å utvikle seg både i tilliggende bordkledning og til bakenforliggende veggkonstruksjon, dersom en ikke foretar tiltak.
- Musesperre må etableres.
- Det bør foretas tiltak for å bedre lufting av kledningen.
- Uten tilstrekkelig lufting bak bordkledningen kan fuktighet som trenger inn bak bordene eller gjennom veggen innenfra ikke tørke opp. Dette skaper ideelle forhold for råtesopp og muggvekst.
- Det må foretas tiltak for å lukke avviket.
- Fuktskadede konstruksjoner må skiftes ut, og årsak til skadene utbedres.

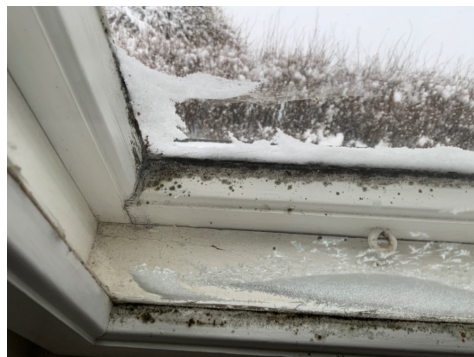
- Det er påvist avvik rundt innsettingsdetaljer.
- Det er påvist vinduer med fukt/råteskader.
- Karmene i vinduer er slitte og det er sprekker i treverket.

Mye svertesopp i vinduer.

- Andre tiltak:
- Vinduer med råteskader må erstattes med nye.

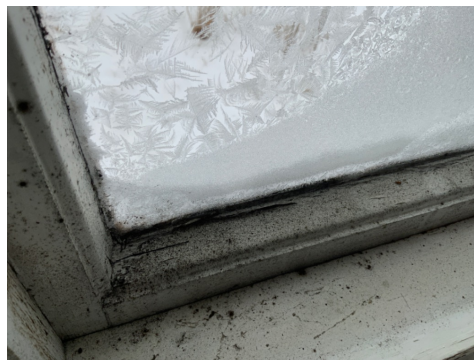
Svertesopp

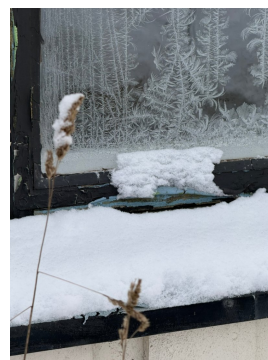
Malingsavskalling.

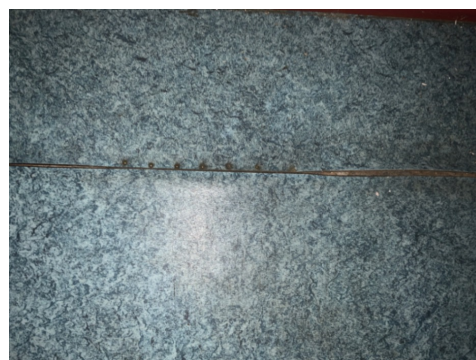
Gulvbelegg løsner.

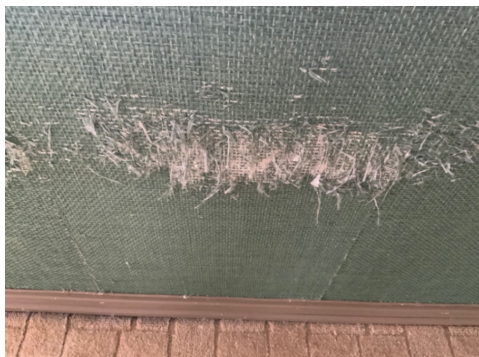
Strie påvegg løsner.

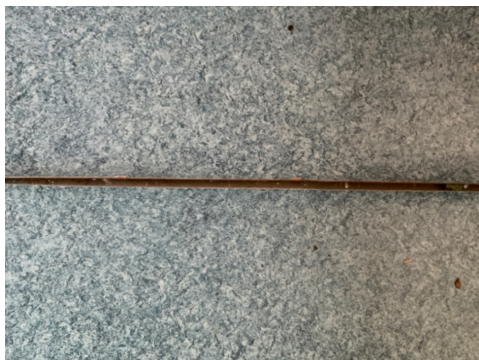
Gulvbelegg løsner.

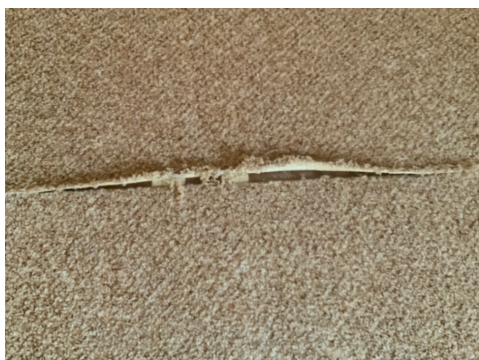
Vegg til vegg teppe løsner

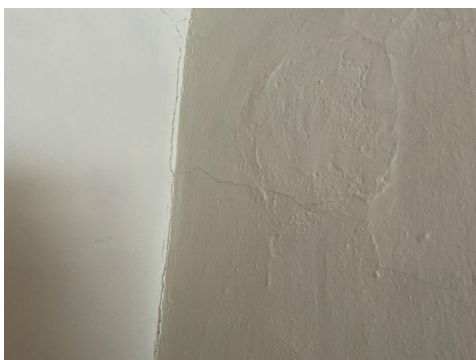
- Det er påvist sprekker og/eller riss i pipe.
- Ildfast plate mangler på gulvet under/foran ildstedet.
- Pipevanger er ikke synlige.

Sprekker og riss i pipe

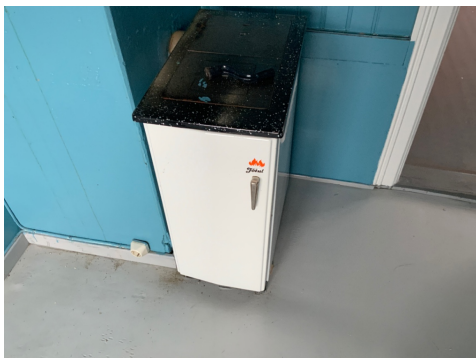
Mangler platte på gulv foran ovn og ovn er plassert for nær treverk og pipe

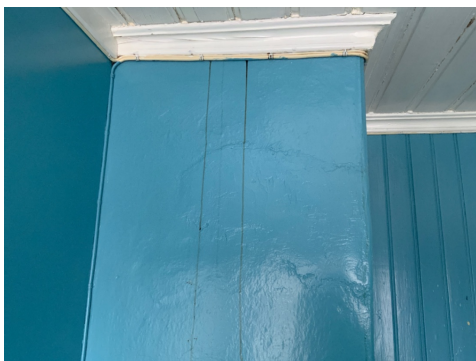
Rennemerker på pipe.

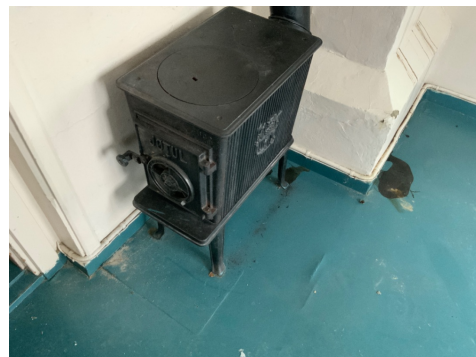
Mangler ildfast plate foran ovn

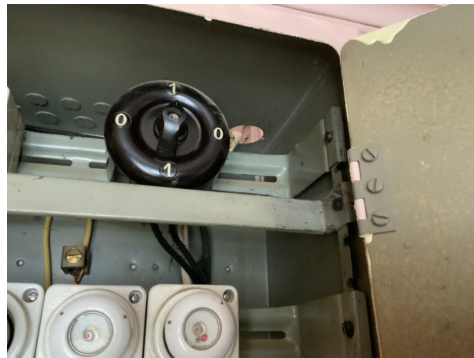
Åpninger i el skap.

Ønskes en ytterligere vurdering anbefales det å kontakte en el taksmann.

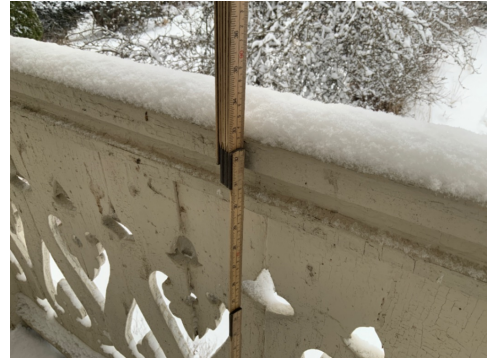
Rekkvershøyde er ca 83 cm.
