# Holstangen 19

Enebolig  
Holstangen 19, 2080 EIDSVOLL  
EIDSVOLL kommune  
gnr. 58, bnr. 15

Befaringsdato: 06.01.2026    Rapportdato: 15.01.2026    Oppdragsnr.: 11337-1641    Referansenummer: BT3065  
Autorisert foretak: Verdico AS    Sertifisert Takstingenør: Kenneth Gulbrandsen    Vår ref: Kenneth Gulbrandsen

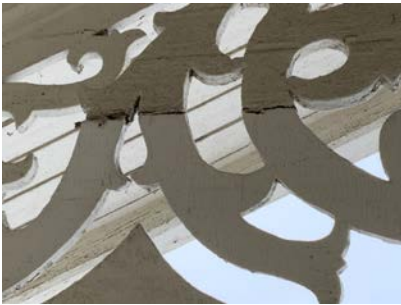
Råteskader.

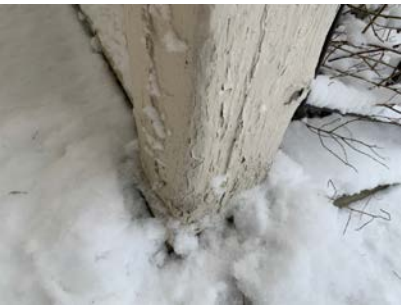
Det ble under befaring oppdaget at det er diverse råteskader ved inngangsparti i tresøyler og utskjæringer.

Råteskader i søyler.

Råteskadede søyler og utskjæringer må skiftes ut.

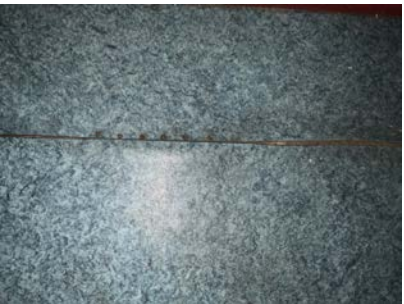
Gulvbelegg løsner.

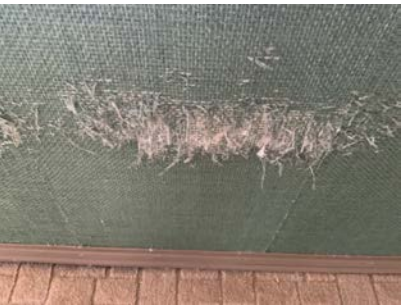
Strie påvegg løsner.

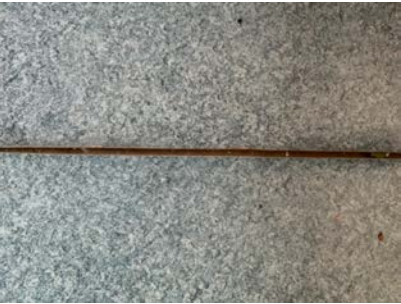
Gulvbelegg løsner.

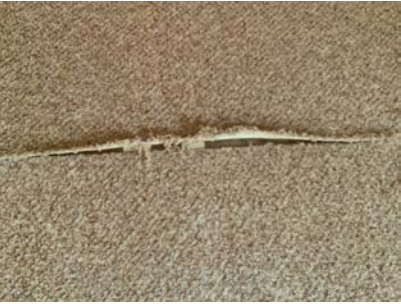
Vegg til vegg teppe løsner

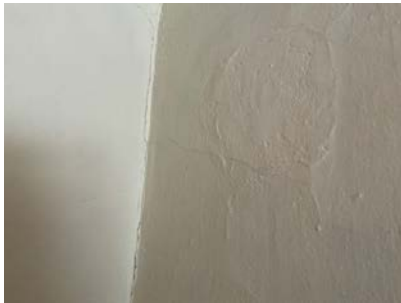
- Det er påvist sprekker og/eller riss i pipe.
- Ildfast plate mangler på gulvet under/foran ildstedet.
- Pipevanger er ikke synlige.

Sprekker og riss i pipe

Om det ønskes ytterligere kontroll av pipe og ildsted anbefales det å innhente det lokale feiervesenet for kontroll.

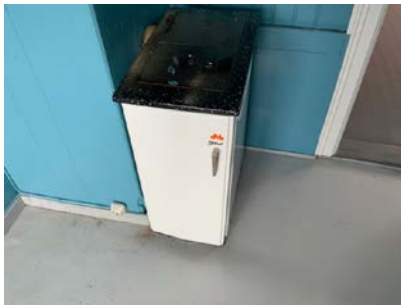
Mangler platte på gulv foran ovn og ovn er plassert for nær treverk og pipe

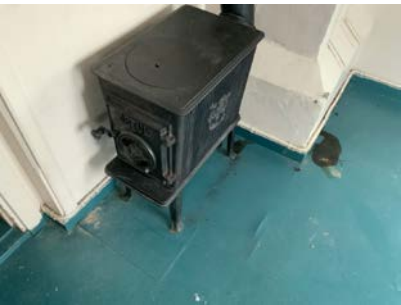
Mangler ildfast plate foran ovn
