Leilighet  
Prestmosvegen 17 D  
2030 Nannestad

#### Boligens tekniske tilstand:

Dato: 05/05/2026

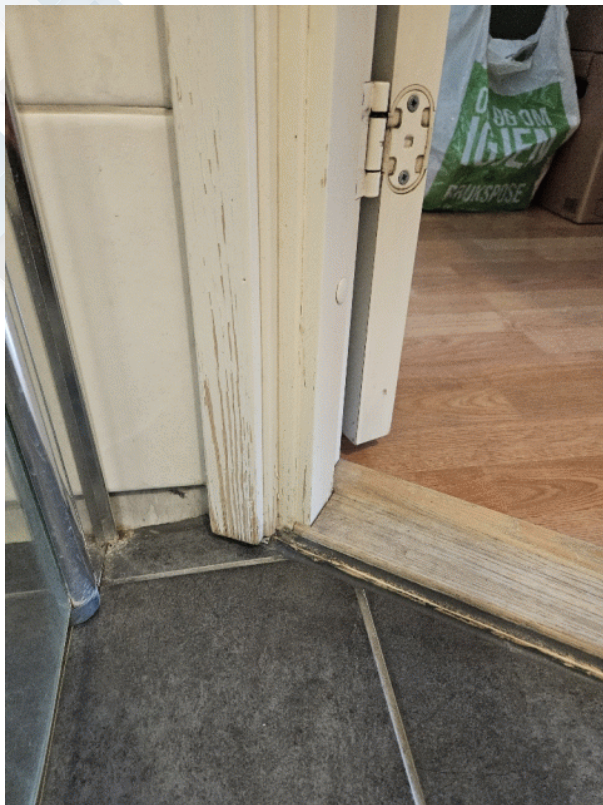
Veggfliser og tak/himling vurderes å være forenlig med alder og bruk. Veggfliser har passert mer enn halvparten av sin forventede levetid og det er fuktmerker både på nedre del av dør og dørlist som er montert nærme dusjsonen. TG2

Årsak: Fuktmerkene skyldes trolig langvarig eksponering for fukt og vannsprut fra dusjen, kombinert med at dør og dørlist er plassert tett inntil våtsonen. Over tid har dette medført at materialene trekker til seg fukt.

Risiko: Det foreligger risiko for videre fuktbelastning og utvikling av råte eller deformasjon i treverket, samt mulig skade på tilstøtende konstruksjoner dersom tiltak ikke iverksettes.

Anbefalt tiltak: Det anbefales å vurderes å utbedre fuktmerkene og vurdere tiltak for å beskytte dør og dørlist mot videre fuktbelastning. Jevnlig kontroll og rask utbedring av synlige skader bør prioriteres for å forebygge ytterligere skade utført av fagperson.

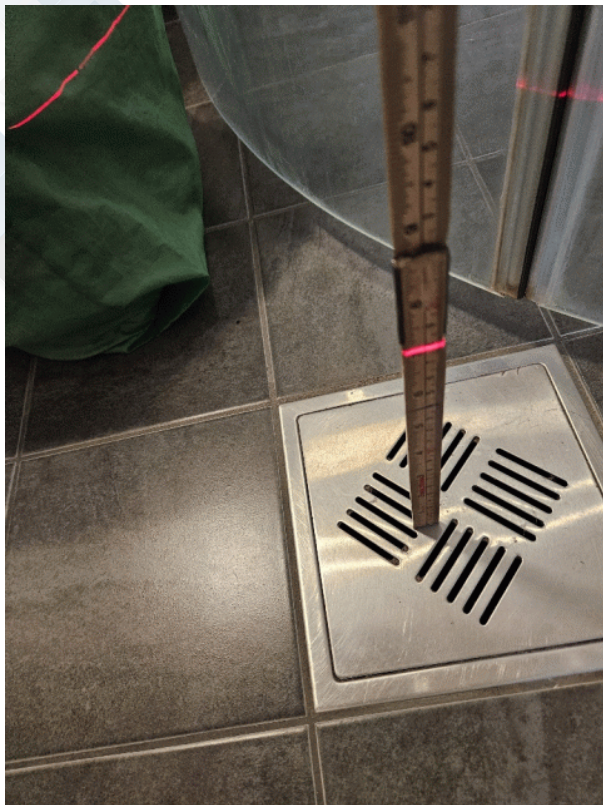
### TG 2 1.1.2 Overflate gulv

Det er påvist flekker eller andre skader. Se under.

Risiko: Vinylbelegg som har passert forventet levetid kan være mer utsatt for skader, lekkasjer og fuktskader. Selv om fallet mot sluk er tilfredsstillende, kan slitasje på belegget øke risikoen for vanninntrenging.

Konsekvens: Vedvarende bruk av eldre vinylbelegg kan føre til fuktskader på undergulv og konstruksjon, samt behov for utbedring eller utskifting.

Anbefalt tiltak: Det anbefales å vurdere utskifting av vinylbelegget for å sikre varig beskyttelse mot fukt og vannskader. Arbeidet bør utføres av fagperson for å oppnå en trygg og solid løsning.

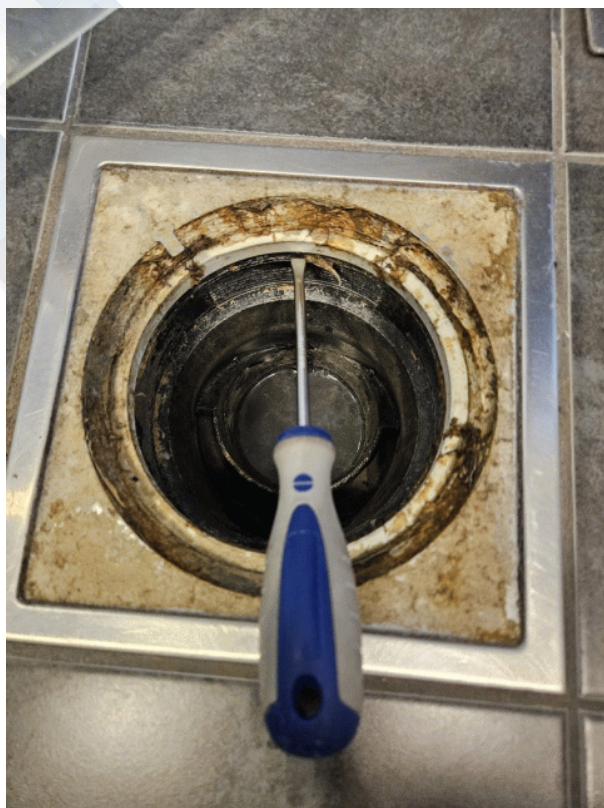
### TG 2 1.1.3 Membran, tettesjiktet og sluk

Membranen er fra 2006

Membranen ligger skjult i konstruksjonen og kan ikke undersøkes uten å gjøre destruktive inngrep ved å demontere fliser. Viktig å merke seg at membran er en bygningsdel som har en naturlig slitasje over tid med en forventet levetid. Fuktsøk inne på flislagte våtrom blir ikke utført da det vil gi uklare indikasjoner på om fukten ligger mellom fliser og membran eller under membranen.

Det ble boret hull fra tilstøtende rom (kjøkken) til bad for å måle fuktnivået i bunnsvill, det ble målt normalt fuktinnhold i bunnsvill under 5 vekt-% (ingen utslag). TG1

Det ble også søkt etter fukt på tilgjengelige tilstøtende overflater under befaringstidspunktet, der det ikke ble avdekket unormale verdier. TG1

Anbefalt tiltak: Det anbefales å vurdere utskifting av vinylbelegget for å sikre varig beskyttelse mot fukt og vannskader. Arbeidet bør utføres av fagperson for å oppnå en trygg og solid løsning.

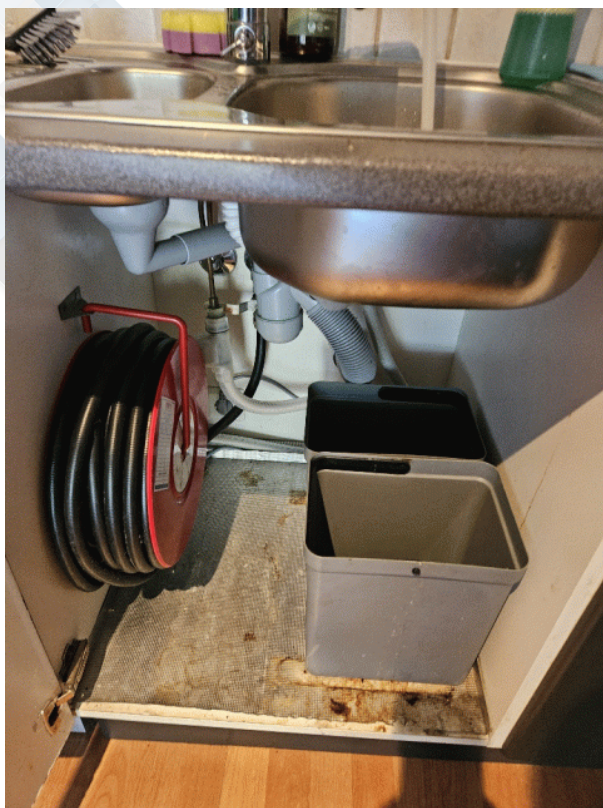
### TG 2 2.1 Kjøkken

På befaringsstidspunktet ble det fuktsøkt normale verdier på tilfeldige utvalgte steder på vegger og gulv. TG1 Hvitevarer er ikke funksjonstestet på befaringsstidspunktet. Hjemmelshaver melder ingen avvik.

Årsak: Demontering av sokkelen er ikke vanlig praksis, da demontering av fastmonterte deler kan medføre til skader.

Konsekvens: Forholdet kan medføre behov for utbedring dersom det viser seg å foreligge skjulte skader.

Anbefalt tiltak Det anbefales å vurdere å utføre nærmere undersøkelser ved åpning eller demontering av sokkelen, gjort av fagperson, for å avklare årsak og eventuelt behov for utbedring hvis det oppdages avvik som ikke ble avdekket under befaringsstidspunktet.

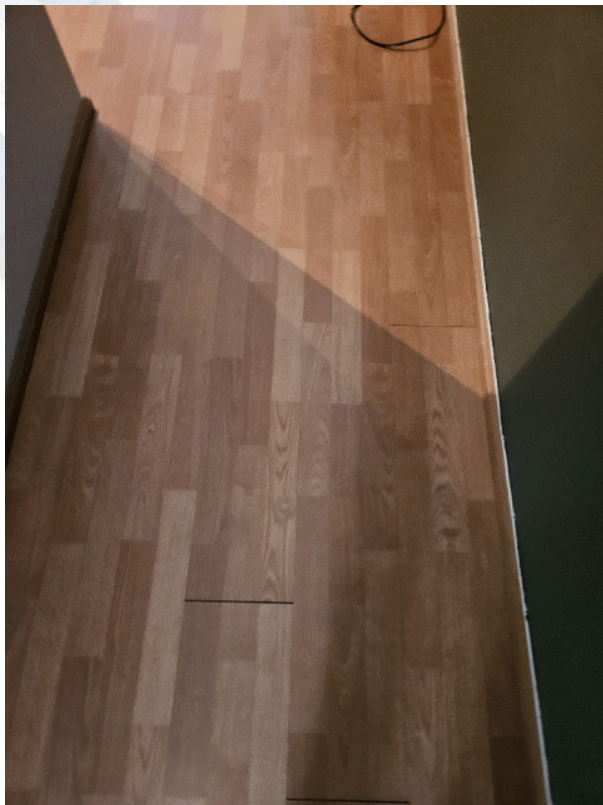
#### TG 2 3.1 Andre rom

Risiko: Glipper og slitemerker kan føre til økt risiko for ytterligere oppsprekking, og redusert komfort.

Risiko: Dette gir økt risiko for skjulte skade, skeivheter og andre relevante vedlikeholdsbehov.

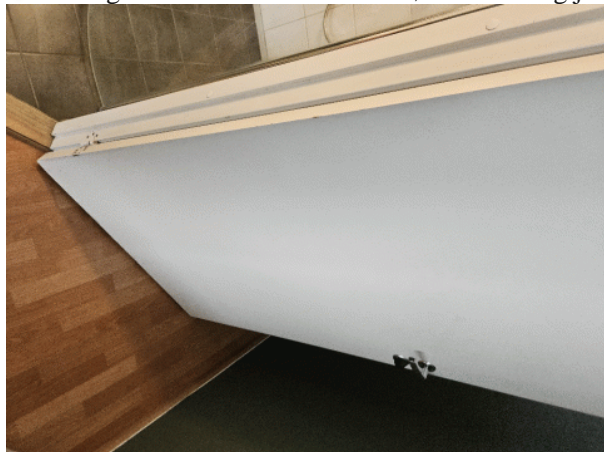
##### TG 2 4.1 Vinduer og ytterdører

En enkel funksjonstest ble utført på noen vinduer og dører, uten at det ble funnet funksjonsavvik. Vinduer, balkongdør og ytterdør er imidlertid 20 år gamle og har passert mer enn halvparten av sin forventede levetid. Det er fuktmerker på nedre del av badersdør. TG2

Årsak: Slitasjen og fuktmerkene skyldes alder, langvarig bruk og eksponering for fukt på badersdør, samt værpåvirkning på vinduer og dører generelt.

Risiko: Det er økt risiko for ytterligere slitasje, funksjonssvikt og skade dersom fuktproblematikken ikke utbedres, spesielt på badersdør.

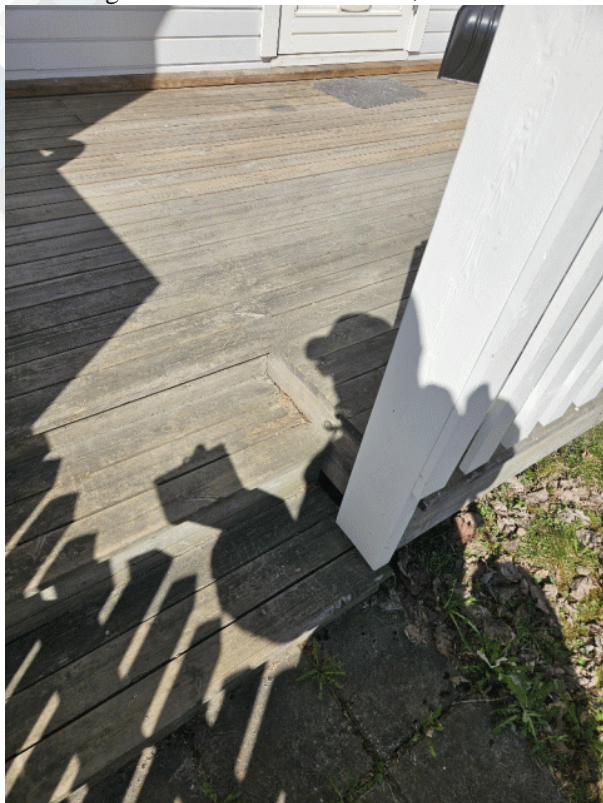
### TG iu 5.1 Balkonger, verandaer og lignende

Terrassebordene har mange tørrsprekker, grønske og en liten skade på ett bord i inngangspartiet, og trenger vask og behandling.

Årsak: Tørrsprekkene og grønske skyldes hovedsakelig manglende vedlikehold og behandling, kombinert med eksponering for vær og fuktighet over tid. Skaden ved inngangspartiet kan ha oppstått på grunn av punktbelastning eller slitasje.

Risiko: Ubehandlet treverk har forhøyet risiko for råte, videre nedbrytning og svekket styrke. Grønske holder på fuktighet og kan fremskynde råteprosesser, mens små skader kan utvikle seg til større problemer dersom de ikke utbedres.

Konsekvens: Dersom tiltak uteblir, kan terrassebordene måtte byttes ut på grunn av råte eller skader. Dette vil redusere terrassens levetid og føre til økte vedlikeholdskostnader.

Anbefalt tiltak: Det anbefales å vurdere å vaske terrassen, fjerne grønske og behandle terrassebordene med egnet trebeskyttelse. Skaden på bordet bør utbedres, og tiltakene bør utføres av fagperson når værforholdene tillater det.

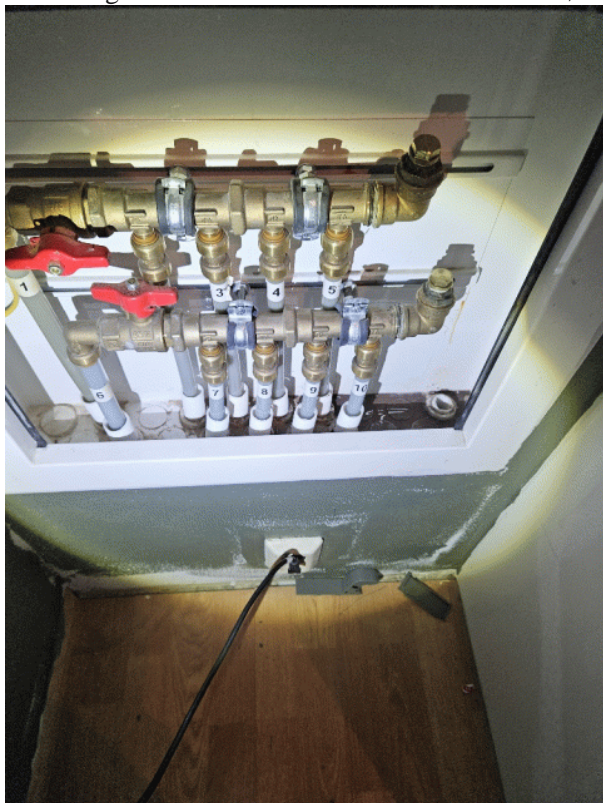
### TG 2 6.1 WC og innvendige vann- og avløpsrør

Risiko: Uavklart årsak kan innebære risiko for videre utvikling av skader dersom underliggende forhold ikke identifiseres.

Konsekvens: Forholdet kan medføre behov for utbedring dersom det viser seg å foreligge skjulte skader.

Risiko: Det kan gi økt risiko for at skjulte feil eller lekkasjer i det ikke inspiserte skapet ikke blir oppdaget, noe som kan føre til uforutsette problemer dersom det oppstår skader.

Konsekvens: Manglende inspeksjon kan medføre at eventuelle skader eller lekkasjer forblir uoppdaget.
