Tilstandsrapport

📍 Sagdalsveien 7 A, 2010 STRØMMEN

gnr. 78, bnr. 9, snr. 4

Oppdragsnr.: 20409-26024

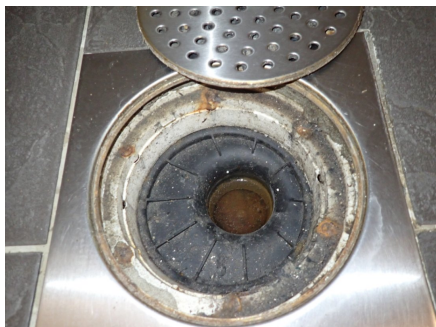
TG 2 Sluk, membran og tettesjikt

Plastsluk plassert under servantskap og dusjkabinett.

Synlig mansjett for membran/tettesjikt rundt avløp til vaskemaskin.

Utførelsen med hensyn til bruk av slukmansjett og membran/tettesjikt er uoversiktlig, og det kan derfor ikke verifiseres at løsningen er fullgod og sikker mot lekkasjer. Sluk under dusjkabinett har begrenset tilkomst. Krever oppfølging med jevnlig ettersyn.

Overvåk tilstanden jevnlig. Da tettesjikt/membran ikke lot seg verifisere tilsier det at restlevetiden på våtrommet er usikker. Eventuelt bør nytt tettesjikt etableres. For å få tilstandsgrad 0 eller 1 må membran/tettesjikt skiftes ut. Ved oppussing, påse at alle forhold med membran/tettesjikt, våtsone, sluk, røranlegg mv dokumenteres. Det anbefales å rense sluk og vannlås med jevne mellomrom får å unngå oppfylling.

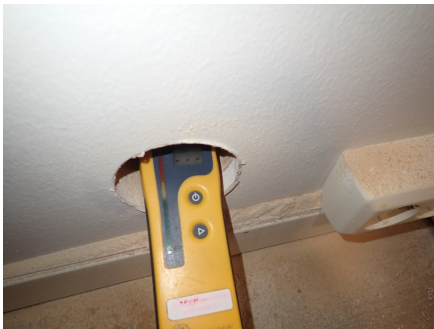
TG 1 Tilliggende konstruksjoner våtrom

Det er boret 73 mm hull fra tilstøtende rom mot badet for å foreta fuktmålinger i konstruksjonen. Det er foretatt fuktmålinger med pigger i treverk i veggen uten å påvise unormale forhold.

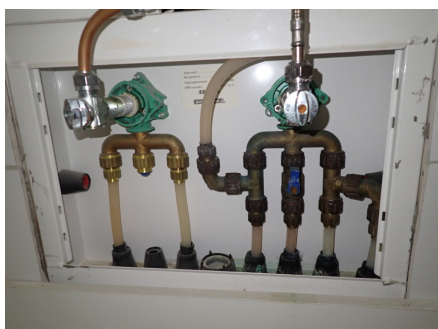
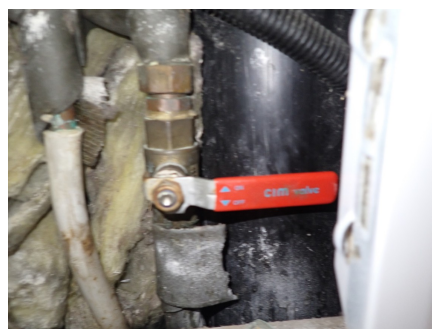
TG 2 Vannledninger

Det er irring på rørdeler i fordelerskap plassert under servantskap på badet.

Det vurderes til at mer enn halvparten av forventet brukstid er passert på innvendige vannledninger - spesielt vannrør av kobber.

Anlegget må sjekkes av fagperson for å vurdere tilstanden til rørene nærmere og eventuelle tiltak på anlegget. Eldre kobberrør er utsatt for tæring og svekkelse av materialet, noe som kan føre til lekkasjer og uforutsette vannskader. Ved lekkasje kan det oppstå betydelige skader på bygningsdeler og innredning, samt mulige fuktskader som kan utvikle seg til større problemer dersom de ikke oppdages i tide. I forbindelse med oppgradering av våtrom vil det være naturlig med utskiftning av rør.

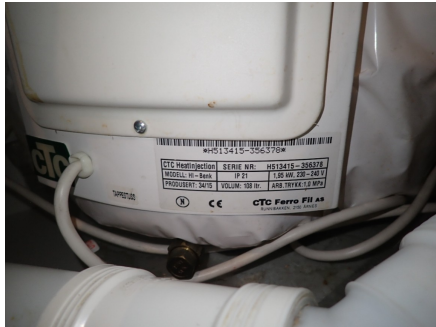
TE1 Varmtvannstank

Varmtvannstank på 108L er plassert i benkeskap på kjøkkenet.

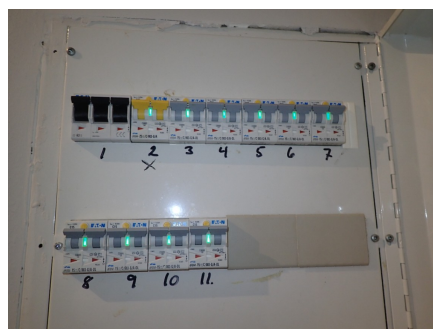
Ja Det anbefales en grundig kontroll av det elektriske anlegget, da det ikke foreligger dokumentasjon på en nylig utført kontroll eller på selve utførelsen. Dette kan bidra til å sikre at anlegget er i forskriftsmessig stand og oppfyller dagens sikkerhetskrav.
