# Tilstandsrapport

📍 Hammerstads gate 11 C, 0363 OSLO

# gnr. 215, bnr. 85, snr. 12

Rapportdato: 13.05.2025

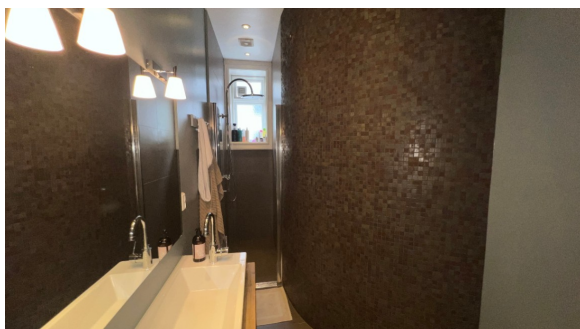
## TG 2 Overflater vegger og himling

- Det er vindu/dør med ikke fuktbestandige materialer i våtsonen (ved vask, dusj, badekar, osv.), løsningen eller byggematerialet er uegnet
- Det er avvik:

- Tiltak:
- Uegnede materialer må fuktbeskyttes/utskiftes.

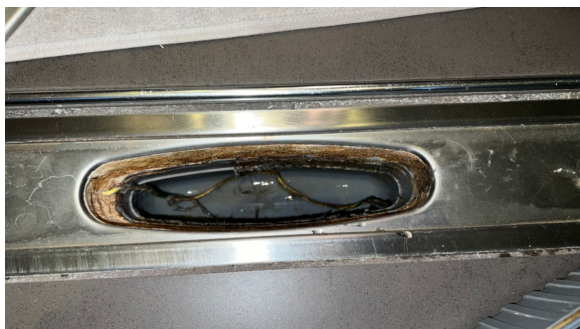
### Sanitærutstyr og innredning

Det ble rutinemessig søkt etter fukt på typisk fuktutsatte steder (på innredning) med fuktindikator (Protimeter SM) på befaringen og det var ingen indikasjoner på fukt på befaringstidspunktet.

- Det er ikke påvist tilfredsstillende løsning for å synliggjøre lekkasje fra innebygget siserne.

- Det må gjøres tiltak for å lukke avviket.

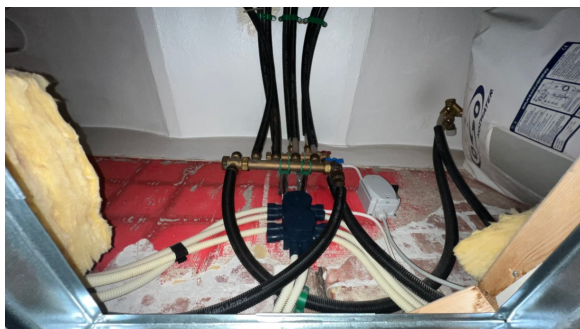
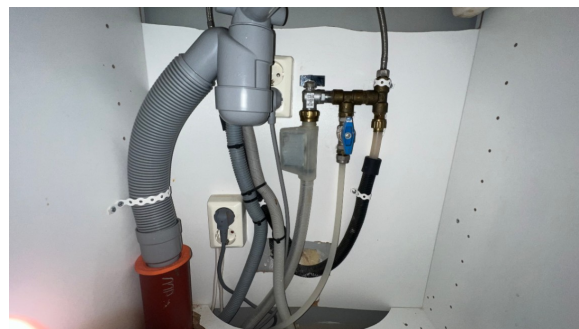
### TG 1 Avløpsrør

Interne og synlig avløpsrør i plast.

- Det er avvik:

Det bør installeres lekkasjearvsler for å forhindre følgeskader ved en evt lekkasje.
