# Tilstandsrapport

Leilighet i boligblokk

Øyjordsveien 86, 5038 BERGEN

Befaringsdato: 26.01.2026

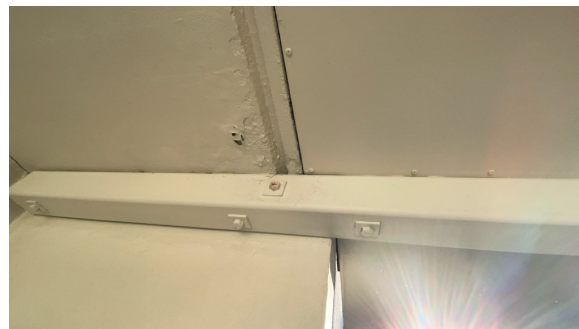
Avflassing i betong på flere balkonger i blokkene som kan tyde på fuktgjennomtrengning. Det har blitt informert om at dårlig drenering på balkongdekket kan være grunnen til dette. Dette står som tiltak med høy prioritert i Vedlikeholdsplanen fra 2021.

Alder på tettesjikt/membran gir økt risiko for redusert tetthet og fuktinntrengning i underliggende konstruksjoner over tid.

Avflassing i betong på overbygg på balkong

Tiltak er prioritert i vedlikeholdsplanen til borettslaget.

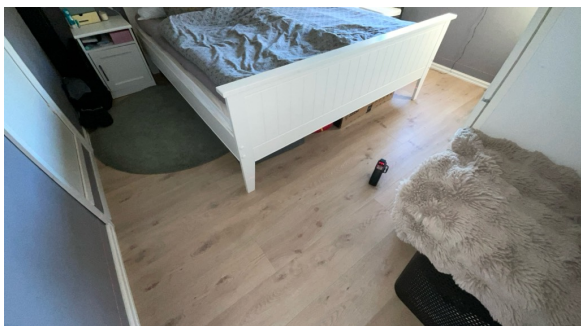
Det er målt ca 11 mm høydeforskjell på gulv i hovedsoverom i hovedetasje over en lengde på ca 2 m.

- Målt høydeforskjell på mellom 10 - 20 mm innenfor en lengde på 2 meter. Tilstandsgrad 2 gis med bakgrunn i standardens krav til godkjente måleavvik.

Skjevheter er registrert på hovedsoverom

For å oppnå tilstandsgrad 0 eller 1 må høydeforskjellene rettes opp. Slike tiltak vurderes normalt ikke som økonomisk rasjonelle som enkeltstående tiltak, men kan vurderes i forbindelse med fremtidig renovering.

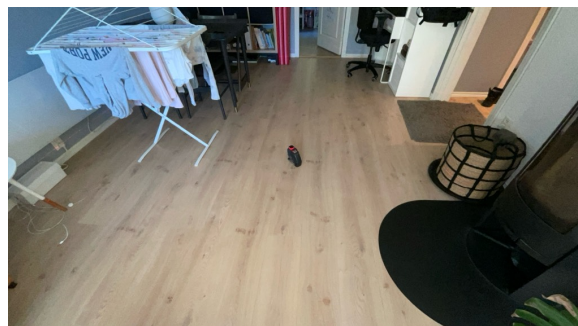
Det er målt ca 11 mm høydeforskjell på gulv i stue i hovedetasje over en lengde på ca 2 m.

Skjevheter er registrert i stue

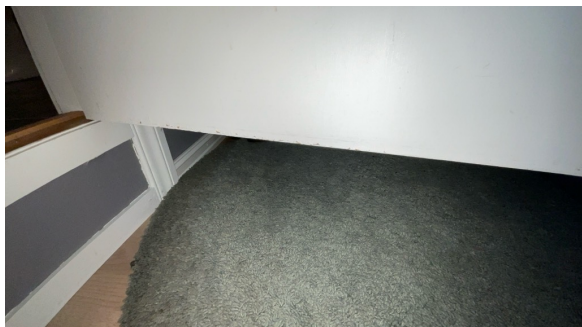
Har fuktskader på dørene til bad.

Skadene kan medføre videre nedbrytning av materialet og redusert funksjon og estetikk.

Fuktskader nederst på baderomsdøren

Lokal utbedring må påregnes.

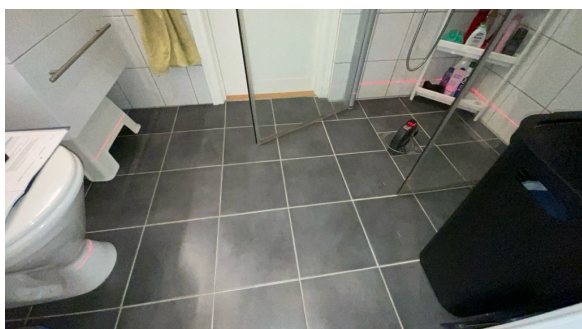
Avviket kan skyldes utilstrekkelig falloppbygging ved etablering av gulvet, bruk av lav dørterskel uten tilpasning av gulvhøyden, eller manglende fokus på høydeforskjellen ved utførelsen.

- Til tross for avviket i fall/høydeforskjell til sluk, vil gulvet fortsatt kunne lede vann mot sluket, men med redusert effektivitet. Dette kan potensielt øke risikoen for vannansamling i enkelte områder av badet.

Fall på gulv er kontrollert med lasermåler.

Det er ikke behov for strakstiltak. For å oppnå TG0 eller TG1 må fall og høydeforskjell utbedres, noe som normalt vurderes i forbindelse med fremtidig rehabilitering.

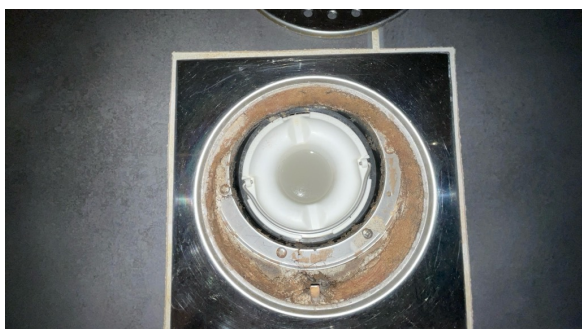
- Det er viktig å merke seg at levetiden til en membran varierer basert på kvalitet, installasjon og bruk. Eldre membraner kan bli sprø og sprekke opp, noe som fører til at de mister sin vannnettende funksjon. Dette kan resultere i vannlekkasjer gjennom vegger og gulv og fuktskader.

Eldre membraner kan miste tetthetsegenskaper og gi økt risiko for fuktinntrengning og skader i omkringliggende konstruksjoner.

Sluk i dusjsone

Ved oppgradering av våtrom bør membran skiftes og dokumenteres for å sikre tett løsning og lengre funksjonstid.

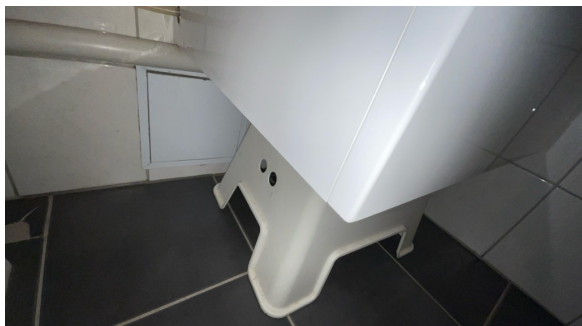
Servantmøbel har fuktsvellinger nederst.

Forholdet medfører hovedsakelig kosmetisk skade på innredningen.

Servantmøbel har fuktsvellinger nederst

Det er ikke behov for utbedringstiltak. Eventuell utskifting kan vurderes ved ønske om oppgradering.

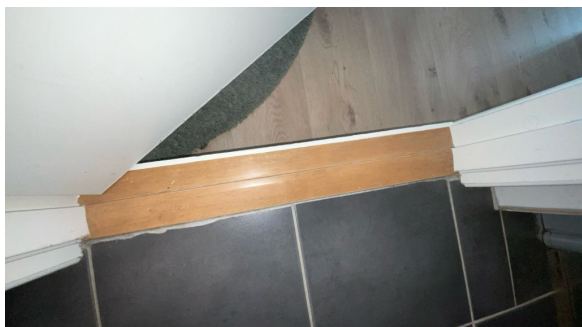
Mangelfull tilluft kan gi redusert luftutskifting, økt fuktbelastning og risiko for fukt- og luktproblemer i rommet.

Det er ikke flat terskel for tilluft

Det anbefales å etablere tilluftsløsning, for eksempel ved spalte under dør eller ventil i dør/vegg, i henhold til gjeldende krav.

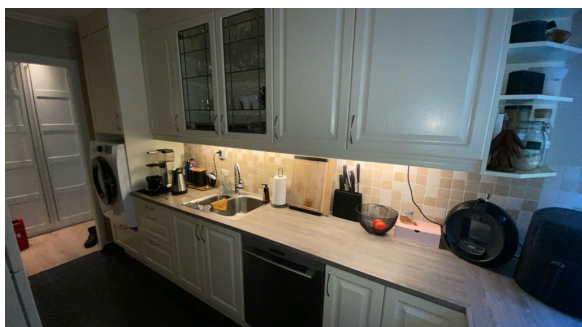
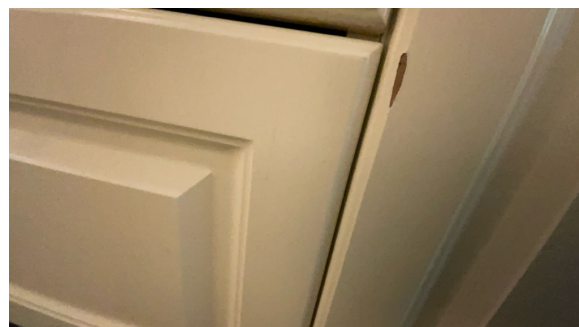
Det er registrert en mindre skade i overflaten på innredningen.

Skade på innredningen.

Det er ikke behov for utbedringstiltak. Eventuell utbedring kan vurderes ved ønske om oppgradering.

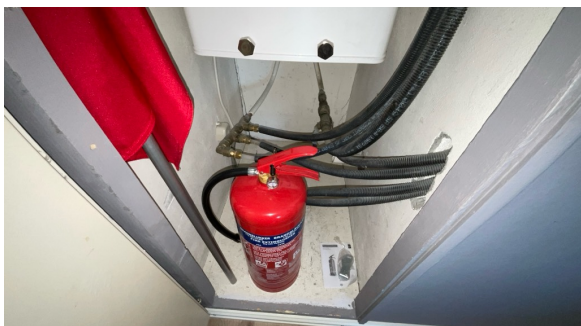
- Det er påvist at eventuelt lekkasjevann fra rør i rør system ikke ledes til sluk eller annen kompensierende løsning.

Ved lekkasje kan vann bli stående skjult i konstruksjonen eller rommet, med risiko for fuktskader før forholdet oppdages.

Rør-i-rør-system uten fordelerskap. Eventuelt lekkasjevann ledes ikke til sluk.

Det anbefales å etablere løsning for håndtering av eventuelt lekkasjevann, for eksempel ved tilkobling til sluk eller annen kompensierende løsning.

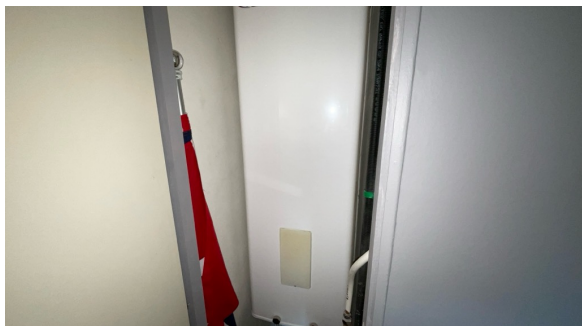
Det er påvist at varmtvannsberederen er over 20 år gammel. Dette er et avvik da levetiden for slike installasjoner normalt er 15–20 år.

Ved lekkasje kan vann bli stående i rommet og medføre fuktskader. Mangelfull el-tilkobling kan gi økt risiko for varmgang. På grunn av høy alder er det også økt risiko for driftsstans og lekkasje.

Eldre varmtvannstank plassert på soverom uten avrenningsmulighet

Det anbefales å etablere løsning for håndtering av eventuelt lekkasjevann. El-tilkoblingen bør bringes i samsvar med gjeldende forskrift. Utskifting av varmtvannstanken bør påregnes på grunn av alder.

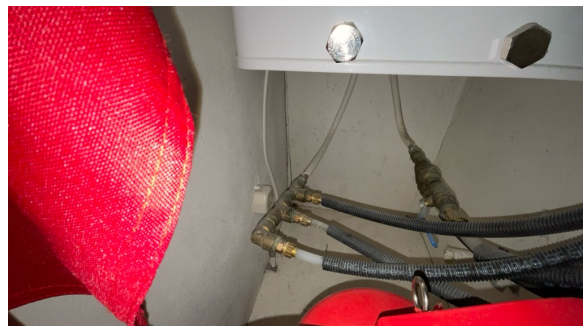
Tilkobling av bereder via stikkontakt tilfredstiller ikke dagens krav

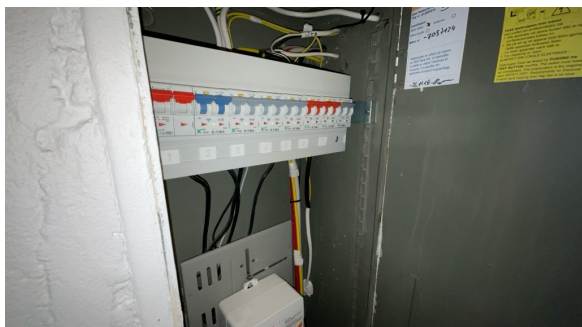
Det mangler kursfortegnelse i sikringsskapet.

Sikringsskap. Kursfortegnelse mangler.
