Tilstandsrapport

Boligbygg med flere boenheter

Veitvetstubben 6 B, 0596 OSLO

Befaringsdato: 16.04.2026

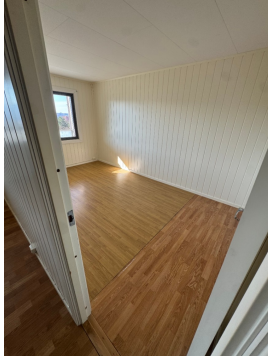
På det ene soverommet ligger gulvbelegget på tvers av hverandre.

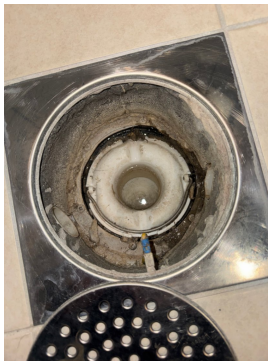
Sluk med klemring og membranmansjett.

Sluk.

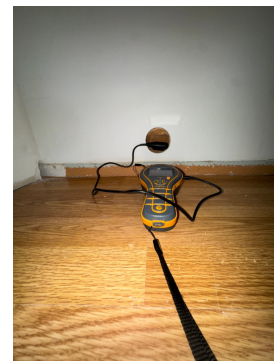
Det er utført hulltaking bak dusjen i tilstøtende rom. Det er isolasjon i vegg. Isolasjon begrenser innsyn. Det er utført fuktmåling, sett og lukket etter fukt/misfarging. Fuktmåling er utført med pigger og Protimeter MMS 3 i bunnsvill. Det er ikke avdekket misfarging eller merkbar fukt.

Fuktmåling i hulrom i vegg bak dusjen.

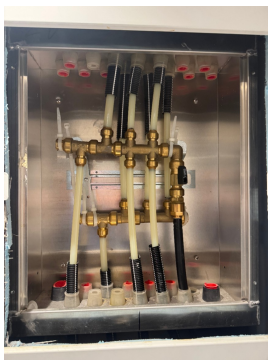
Bad: Rørskap med samlestocker og stoppekraner. Det er avrenning fra rørskapet for synliggjøring ev eventuelt lekkasjevann. Det er kursoversikt i skapet.

Rørskap.

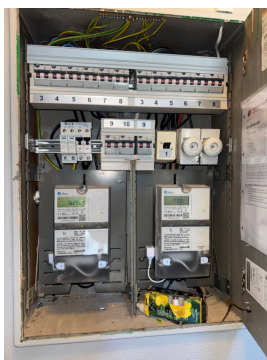
Sikringsskap.
