Tilstandsrapport

Andelsleilighet i boligbygg med flere boenheter

Odvar Solbergs vei 206, 0973 OSLO

Befaringsdato: 02.03.2026

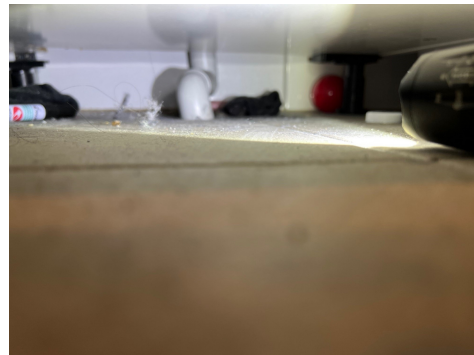
! TG 2 Sluk, membran og tettesjikt

- Sluk har begrenset mulighet for inspeksjon og rengjøring.

Sluk er plassert under skap og lite tilgjengelig for kontroll og renhold.

- Når sluket har begrenset tilgang, er det vanskelig å rengjøre sluket og å inspisere den for å oppdage skader i membranen/fuger rundt sluket, som er avgjørende for å forhindre lekkasjer.

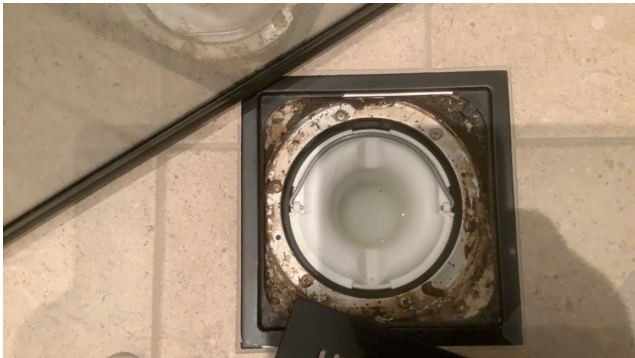
TG 1 Sluk, membran og tettesjikt

Det er montert membran og plastsluk med klemring på bad.

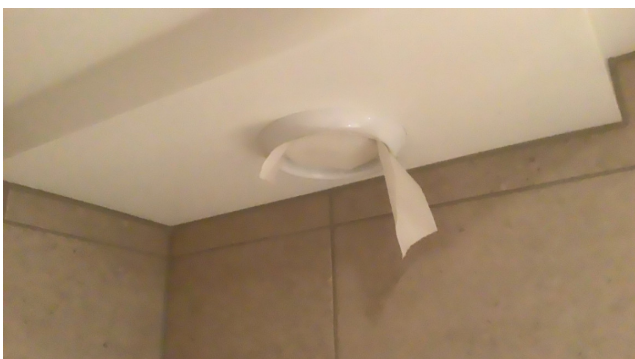
TG 1 Ventilasjon

Avtrekk fra baderom tilkopleet felles ventilasjonsanlegg
