Tilstandsrapport

Andelsleilighet i boligbygg med flere boenheter

Odvar Solbergs vei 206, 0973 OSLO

Befaringsdato: 02.03.2026

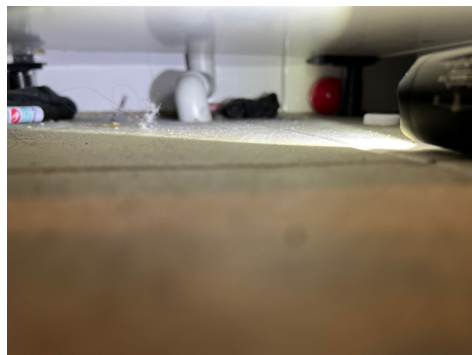
! TG 2 Sluk, membran og tettesjikt

- Sluk har begrenset mulighet for inspeksjon og rengjøring.

Sluk er plassert under skap og lite tilgjengelig for kontroll og renhold.

- Når sluket har begrenset tilgang, er det vanskelig å rengjøre sluket og å inspisere den for å oppdage skader i membranen/fuger rundt sluket, som er avgjørende for å forhindre lekkasjer.

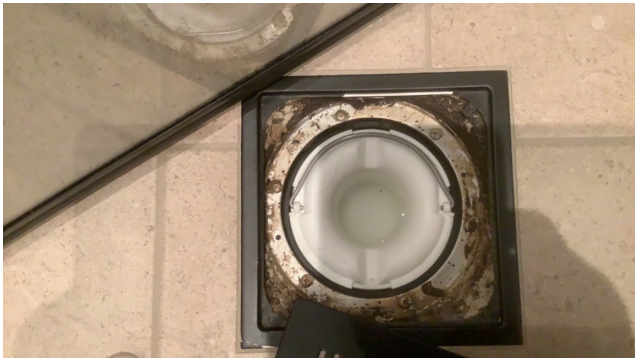
TG 1 Sluk, membran og tettesjikt

Det er montert membran og plastsluk med klemring på bad.
