# Tilstandsrapport

📍 Bakkevegen 13, 2040 KLØFTA

# gnr. 29, bnr. 516

Befaringsdato: 07.11.2025

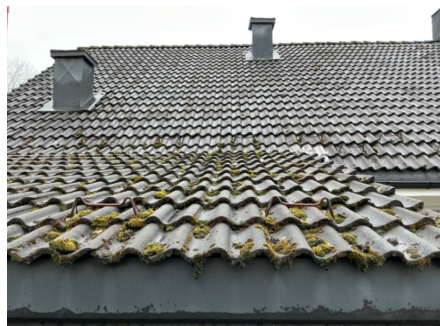
Mose holder på fuktighet, noe som over tid kan skade tekkingen og øke risikoen for skader som kan føre til lekkasjer. Vannet kan også ledes mot undertaket på en måte som gir økt belastning. Det anbefales å fjerne begroingen som en del av normalt vedlikehold.

Mose.

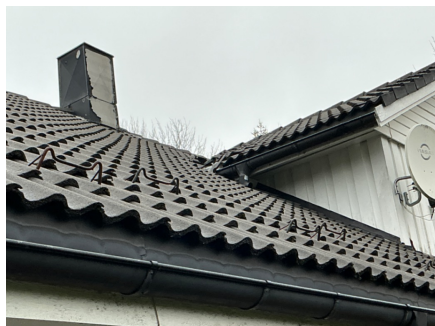
- Det er registrert enkelte løse takstein og disse bør festes bedre for å forhindre videre skader og at takstein faller ned fra taket.

Løs takstein.

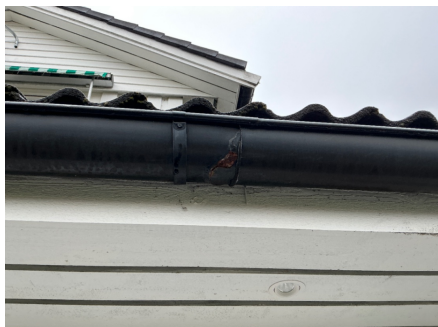
- Beslag, takrenner og nedløp har oppnådd en alder der slitasje kan øke muligheten for reparasjoner/utskifting. Over tid kan metallene brytes ned og føre til utettheter.

Rust og utettheter i takrenne.

På sikt må utskifting påregnes, men det er vanskelig å si nøyaktig når dette vil bli nødvendig. Det anbefales å følge med på tilstanden jevnlig.

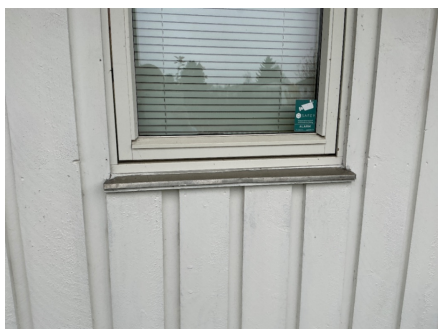
Når det ikke er tilstrekkelig avstand mellom kledning og beslag, kan vann bli stående eller kapillærsuges opp i treverket. Dette øker muligheten for fuktskader over tid. Det anbefales å vurdere tiltak for å sikre bedre avrenning og lufting.

Omramming tett mot beslag.

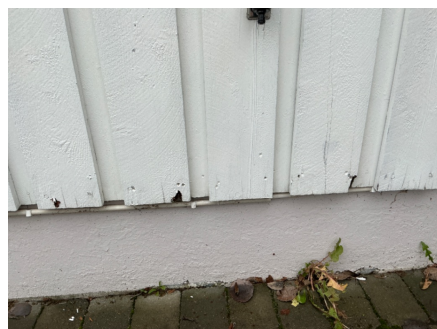
- Det er registrert spredte råteskader i bordkledningen.

Råte svekker treverket og kan føre til følgeskader på tilstøtende konstruksjoner. For å hindre videre utvikling bør skadet materiale skiftes ut.

Råteskader nederst på panel.

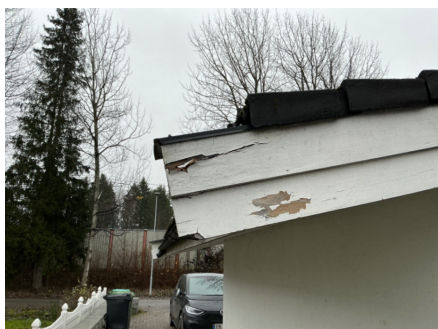
- Det er registrert råteskader i vindskiene.

Råte svekker treverket og kan føre til videre skadeutvikling. Skadet materiale bør derfor skiftes ut.

Råteskader i vindskier.

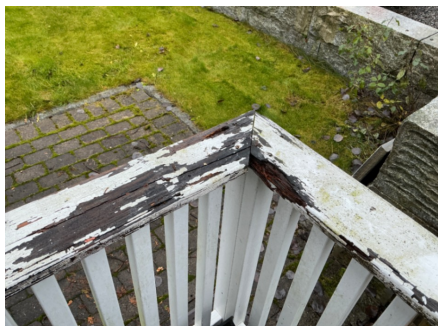
- Det er registrert råteskader i konstruksjonen.

Råte i rekkverk.

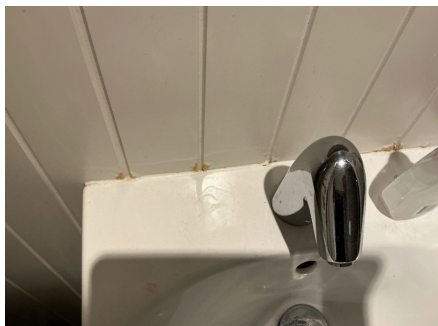
Svellinger i skjøtene på panelen.

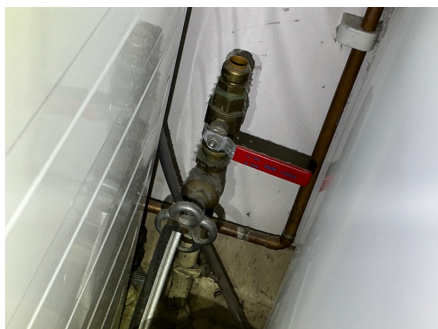
- Det er avvik:
  - Det er registrert korrosjon på vannrørene.  
Korrosjon svekker metallet over tid og øker risikoen for utettheter.
  - Kobberrør har passert halvparten av forventet levetid.  
Eldre rør har økt risiko for lekkasjer, men hvor lenge de holder videre avhenger av kvalitet, vanntrykk og bruk. Utskiftning må derfor påregnes på sikt, uten at det kan angis en presis dato.
  - PEX-rør (plastrør) er koblet direkte til varmtvanns-berederen.  
Plastrørene tåler ikke like høy varme som berederen kan gi, og kan derfor bli sprø over tid. Det øker risikoen for lekkasjer i tilkoblingen.

Korrosjon på koblingspunkter.
