# Tilstandsrapport

📍 Bakkevegen 13, 2040 KLØFTA

# gnr. 29, bnr. 516

Befaringsdato: 07.11.2025

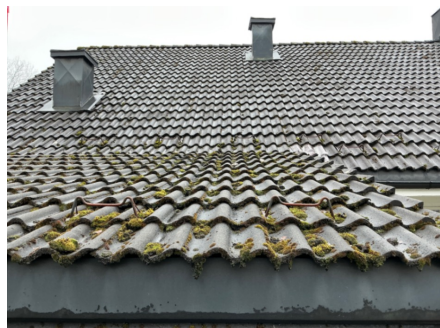
Mose holder på fuktighet, noe som over tid kan skade tekkingen og øke risikoen for skader som kan føre til lekkasjer. Vannet kan også ledes mot undertaket på en måte som gir økt belastning. Det anbefales å fjerne begroingen som en del av normalt vedlikehold.

Mose.

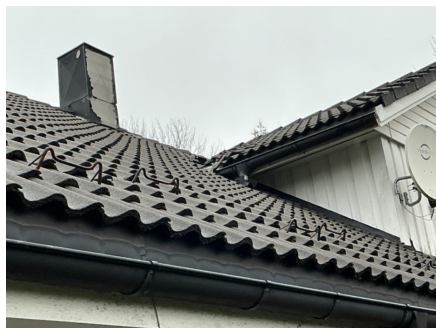
- Det er registrert enkelte løse takstein og disse bør festes bedre for å forhindre videre skader og at takstein faller ned fra taket.

Løs takstein.

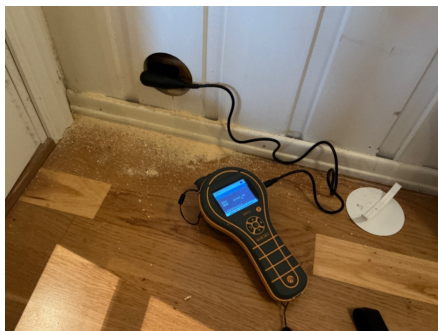
Resultat: Ingen synlige tegn til skade ved hullet. Fuktverdi under 6 vektprosent, som regnes som normalt.

TG 0 er gitt, da målingen og observasjonene ved hullet ikke avdekket fuktskader, i tråd med bestemmelser i NS 3600, men reflekterer ikke alder for denne vurderingen.

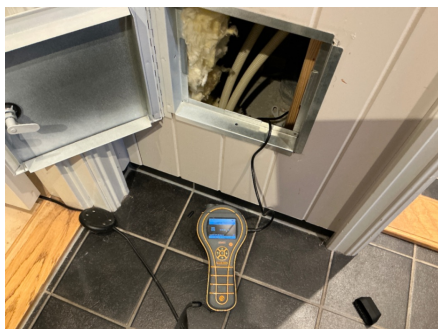
Resultat: Ingen synlige tegn til skade ved hullet. Fuktverdi under 6 vektprosent, som regnes som normalt.

TG 0 er gitt, da målingen og observasjonene ved hullet ikke avdekket fuktskader, i tråd med bestemmelser i NS 3600, men reflekterer ikke alder for denne vurderingen.

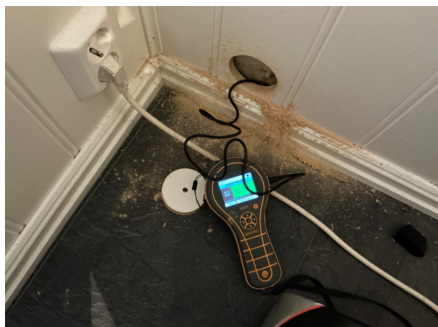
Resultat: Ingen synlige tegn til skade ved hullet. Fuktverdi 6,5 vektprosent, som regnes som normalt.

TG 0 er gitt, da målingen og observasjonene ved hullet ikke avdekket fuktskader, i tråd med bestemmelser i NS 3600, men reflekterer ikke alder for denne vurderingen.

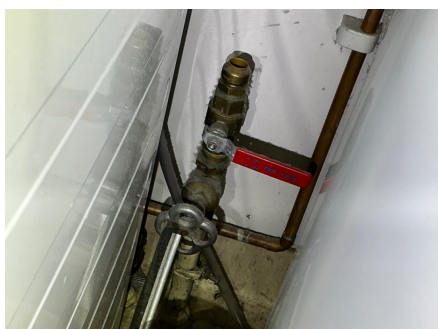
- Det er registrert korrosjon på vannrørene.  
Korrosjon svekker metallet over tid og øker risikoen for utettheter.

Korrosjon på koblingspunkter.
