Bakkevegen 13

# Tilstandsrapport

📍 Bakkevegen 13, 2040 KLØFTA

Befaringsdato: 07.11.2025

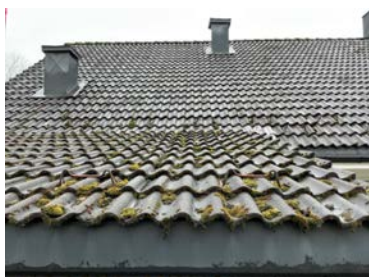
Mose holder på fuktighet, noe som over tid kan skade tekkingen og øke risikoen for skader som kan føre til lekkasjer. Vannet kan også ledes mot undertaket på en måte som gir økt belastning. Det anbefales å fjerne begroingen som en del av normalt vedlikehold.

- Taktekkingen har nådd en alder der slitasje øker risikoen for lekkasjer. Over tid svekkes materialene på grunn av vær og klima. Dette kan føre til utettheter som slipper inn vann. Det er viktig å følge jevnlig med på tilstanden. På et tidspunkt vil tekkingen måtte skiftes ut i sin helhet, men det er vanskelig å si nøyaktig når. Utskifting må derfor påregnes, men tidspunktet avhengig av vedlikehold og videre utvikling i tilstanden.

- Det er registrert enkelte løse takstein og disse bør festes bedre for å forhindre videre skader og at takstein faller ned fra taket.

Mose.

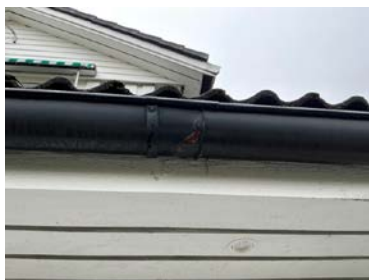
- Beslag, takrenner og nedløp har oppnådd en alder der slitasje kan øke muligheten for reparasjoner/utskifting. Over tid kan metallene brytes ned og føre til utettheter.

På sikt må utskifting påregnes, men det er vanskelig å si nøyaktig når dette vil bli nødvendig. Det anbefales å følge med på tilstanden jevnlig.

Rust og utettheter i takrenne.

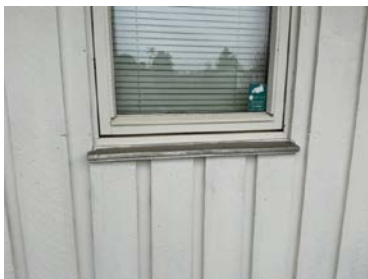
Når det ikke er tilstrekkelig avstand mellom kledning og beslag, kan vann bli stående eller kapillærsuges opp i treverket. Dette øker muligheten for fuktskader over tid. Det anbefales å vurdere tiltak for å sikre bedre avrenning og lufting.

Omramming tett mot beslag.

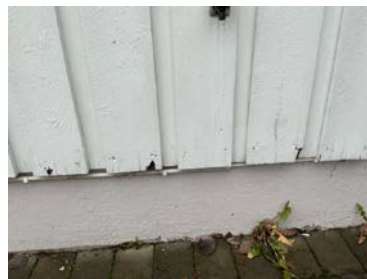
- Det er registrert spredte råteskader i bordkledningen.

Råte svekker treverket og kan føre til følgeskader på tilstøtende konstruksjoner. For å hindre videre utvikling bør skadet materiale skiftes ut.

Råteskader nederst på panel.

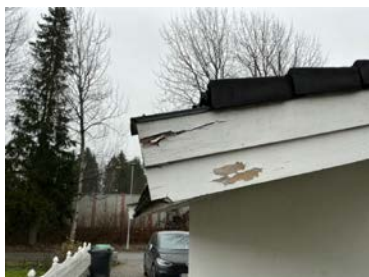
- Det er registrert råteskader i vindskiene.

Råte svekker treverket og kan føre til videre skadeutvikling. Skadet materiale bør derfor skiftes ut.

Råteskader i vindskier.

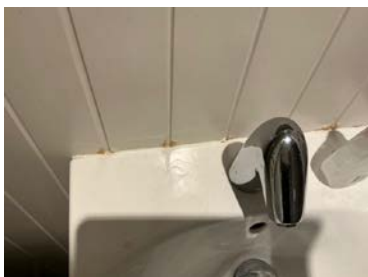
- Det er registrert svellinger i panelen bak vasken og i panelen ned mot gulvet. Svelling er et vanlig tegn på fuktpåkjenning.

Svellinger i skjøtene på panelen.

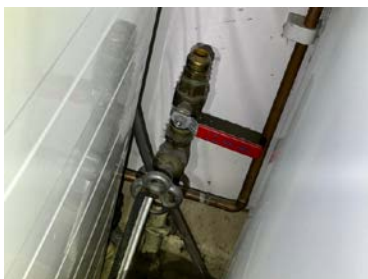
Korrosjon på koblingspunkter.
