Tilstandsrapport

Boligbygg med flere boenheter
-

Rasmus Engers vei 2 A, 0956 OSLO
-

Befaringsdato: 30.04.2026

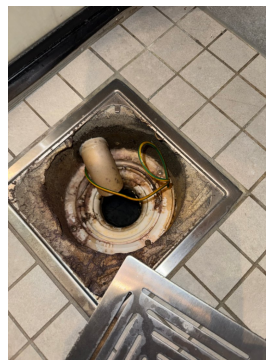
Sluk med klemring og membranmansjett. Eier har opplyst membran er lagt av fagfolk.

Sluk.

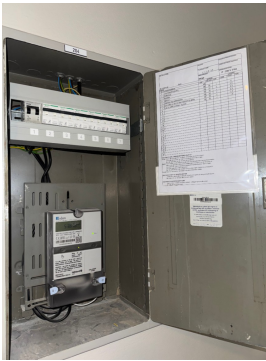
Sikringskap.
