# Tilstandsrapport

Boligbygg med flere boenheter

Henrik Sørensens gate 1 B, 2003  
LILLESTRØM

Befaringsdato: 14.12.2025

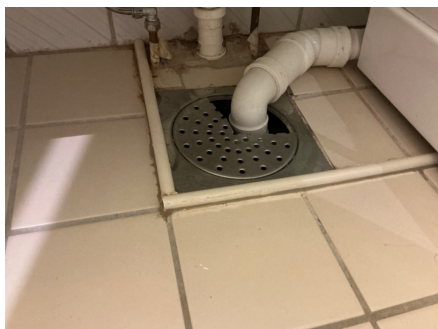
- Det er mulighet for at det kan forekomme vannlekkasje på våtrommet hvor vann ikke vil gå til sluk.
- Det er avvik:

Dette kan skyldes flere årsaker, for eksempel manglende vedheft til underlaget, bevegelser i underlaget, temperaturendringer eller fuktbelastninger.  
Hulrom bak flisene gir økt mulighet for sprekker og løse fliser.

- Eventuelt lekkasjevann fra utstyr utenfor dusjsone vil ikke ha en naturlig vei til sluket. Dette kan føre til at vann samler seg på gulvet og potensielt renner ut av rommet eller trenger inn i konstruksjonen.

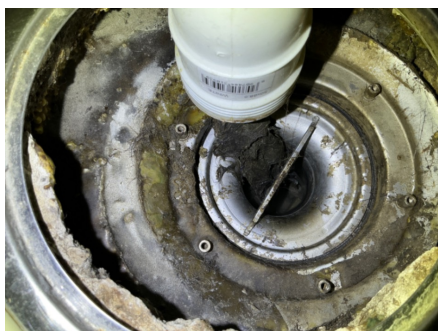
### TG 2 Sluk, membran og tettesjikt

- Sluket har oppnådd mer enn halvparten av forventet levetid.  
Eldre sluk gir større mulighet for slitasje som kan føre til utettheter.

- Membranen har oversteget normal brukstid, og slitasje må påregnes.  
Når membranen eldes, svekkes den gradvis og kan utvikle mindre utettheter som slipper fukt ned i konstruksjonen. Hvor raskt dette skjer avhenger av kvalitet, utførelse og bruk, men regelmessig tilsyn er viktig. En full oppgradering med nytt tettesjikt må på grunn av alderen påregnes innen nær fremtid.

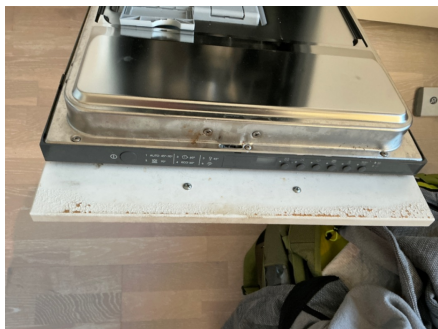
- Innredningen har svellinger.

Svelling tyder på fuktpåkjenning.

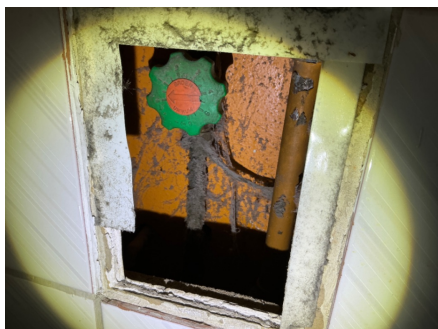
Eldre rør har økt risiko for lekkasjer, men hvor lenge de holder videre avhenger av kvalitet, vanntrykk og bruk. Utskiftning må derfor påregnes på sikt, uten at det kan angis en presis dato.

- PEX-rør (plastrør) er koblet direkte til varmtvanns-berederen.

Plastrørene tåler ikke like høy varme som berederen kan gi, og kan derfor bli sprø over tid. Det øker risikoen for lekkasjer i tilkoblingen.
