# Tilstandsrapport

2-ROMS LEILIGHET MED BALKONG

Thorvald Meyers gate 5, 0555 OSLO

Oppdragsnr.: 22179-26010

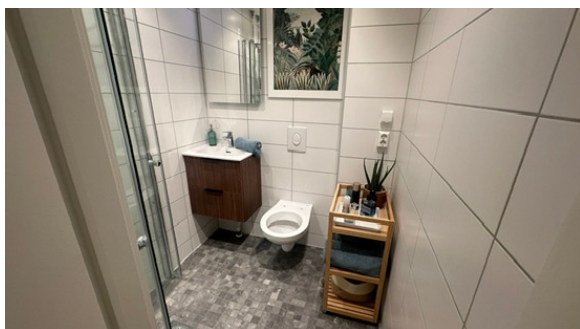
## UNDERETASJE > BAD

Omsluttende karmere er i treverk, som normalt forutsettes behandlet med egnet overflatebehandling (f.eks. våtromsmaling). Undersøkelsen er begrenset til nivå 1 (visuell og ikke-inngripende), og det kan derfor ikke verifiseres hvordan karmene er utført, behandlet eller beskyttet mot fukt bak synlige flater. Det ble ikke observert tegn til fuktskader eller andre synlige avvik ved befaringstidspunktet. Skjulte forhold kan ikke utelukkes.

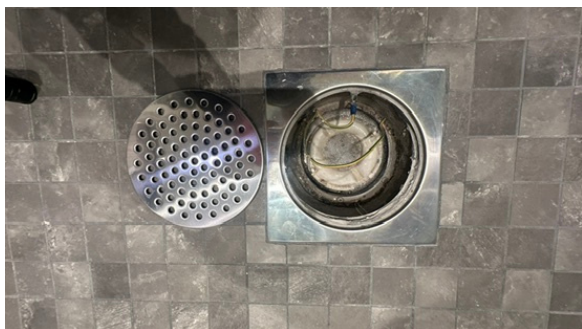
## UNDERETASJE > BAD

Tilstandsgrad er fastsatt ut fra dagens ventilasjonsløsning og de forhold som var tilgjengelige for visuell kontroll på befaringstidspunktet. Eventuelle endringer i ventilasjonsløsningen, herunder økt fuktbelastning eller endret bruk, kan medføre behov for tiltak og gi grunnlag for endret tilstandsgrad.

Manglende avtrekksvifte og tilluft på bad kan gi redusert ventilasjon, noe som kan føre til fuktopphopning, kondens og dårlig luftkvalitet. Over tid øker dette risikoen for mugg- og soppdannelse, skade på bygningsmaterialer og forkortet levetid på overflater og innredning. Det kan også påvirke inneklimaet negativt.

- Andre tiltak:
- Elektrisk avtrekksvifte må monteres for å lukke avviket, samt etablering av tilluft.
