# Tilstandsrapport

📍 Kantarellen terrasse 25, 1286 OSLO

# gnr. 179, bnr. 24

# Andelsnummer 94

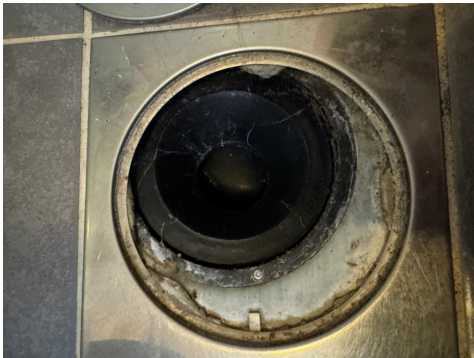
Aktuell byggeforskrift er byggeforskrifter fra før 1997. Dokumentasjon: Ingen dokumentasjon.

Bad med flislagt gulv. Rommet har panelovn som varmekilde. Veggene har fliser og baderomsplater. Det er plastsluk og synlig vinylbelegg som tettesjikt. Rommet har innredning med nedfelt servant, toalett, dusjvegger/hjørne og opplegg for vaskemaskin. Det er mekanisk avtrekk.

Badet er overflateoppusset i nyere tid, men membran/tettesjikt er fra byggeår.

Badet fremstår med ufagmessig utførelse.

- Våtrommet må oppgraderes for å tåle normal bruk etter dagens krav. En må forvente oppgradering av våtrommets tettesjikt/membran for at våtrommet skal tåle en normal bruk etter dagens krav (tett våtsone). En samlet TG 3 for rommet er satt med bakgrunn i alder og manglende tetthet i våtsonen på rommet.

- Manglende oppgradering av våtrommet medfører høy risiko for at konstruksjonene ikke vil tåle vanlig bruk av vann eller lekkasjer. Dette kan føre til fuktskader på tilstøtende konstruksjoner.

- Våtrommet må totalrenoveres. Alle forhold med tettesjikt, våtsone, sluk m.m. må dokumenteres.

**Kostnadsestimat: Over 300 000**

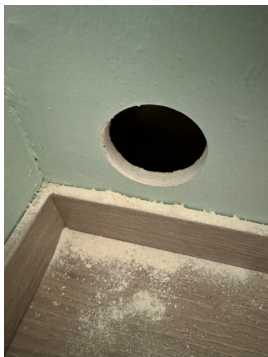
### ! TG 0 Tilliggende konstruksjoner våtrom

Hulltaking er foretatt ved/i entre. Da veggen består av gips og stål er det ikke mulig med fuktmåling, men ingen tegn til unormale forhold.

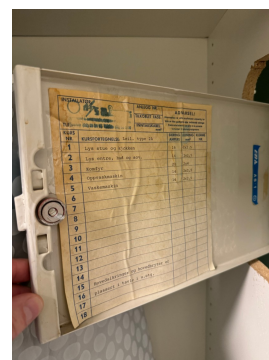
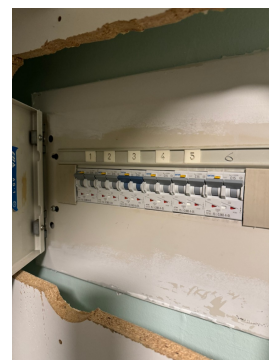
TG 2 er gitt på grunn av manglende samsvarserklæring og manglende kunnskap om anlegget.

Tiltak kan forkomme.
