# Tilstandsrapport

Boligbygg med flere boenheter

Nebbestølen 27, 5144 FYLLINGSDALEN

Befaringsdato: 18.03.2026

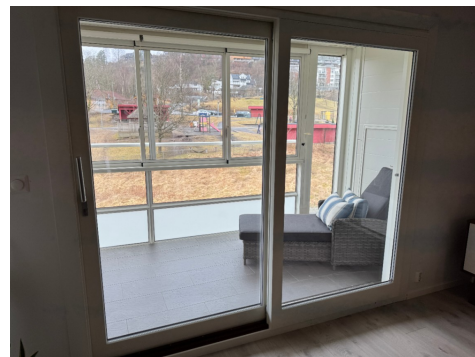
Balkongdør

Skyvedør i fabrikk malt tre ramme med isolerglassfelt.

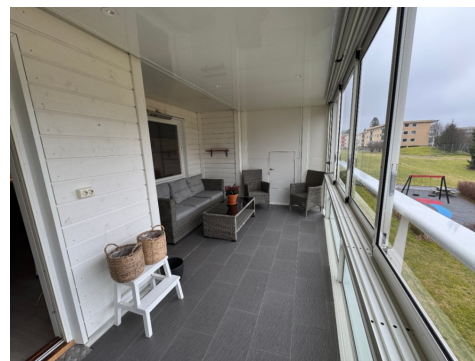
Innglasset balkong

Balkong i stål- og betongkonstruksjon. Den opprinnelige balkongen er fra byggeår, mens den ble påbygget i 2017 i nåværende konstruksjon. Balkongen er innglasset og den har fliser på gulvet.

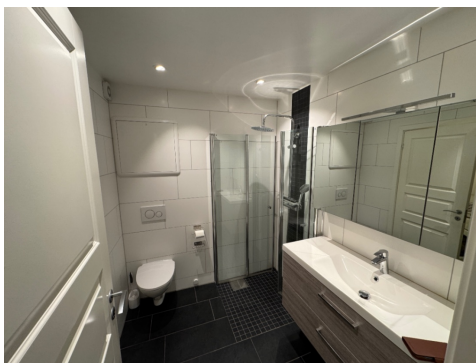
Bad

Helfislet bad med varmekabler. Tidligere eier opplyste ved salget i 2018 at det skal foreligge samsvarserklæring fra Murmester Thormod Grahl Madsen.

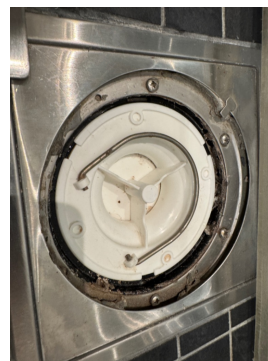
Sluk

Plastsluk. Smøremembran med dokumentert utførelse.

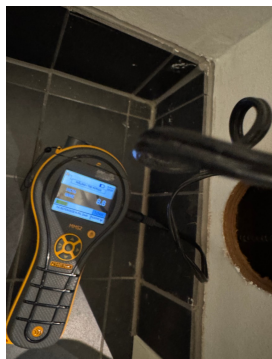
På grunn av kjøkkeninnredning bak dusjonen har det ikke vært mulig å foreta hulltaking der. Hulltaking er foretatt på vaskerommet inn mot badet. Det ble ikke målt unormale fuktverdier - 8 vektprosent i bunnrammen.

Fuktmåling. Normale verdier

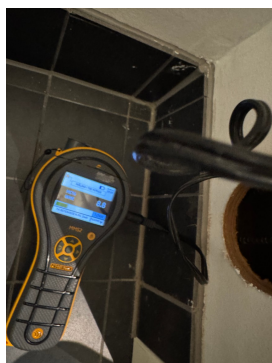
Hulltaking er foretatt på vaskerommet inn mot badet. Det ble ikke målt unormale fuktverdier - 8 vektprosent i bunnrammen.

Fuktmåling. Normale verdier

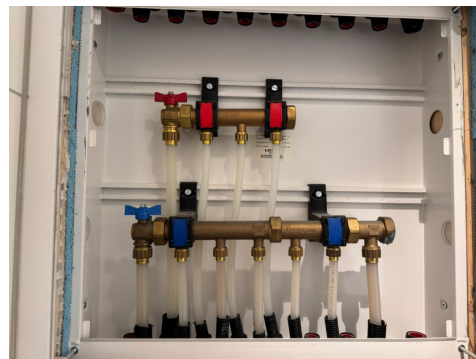
Fordelerskap for rør-i-rørsystem.

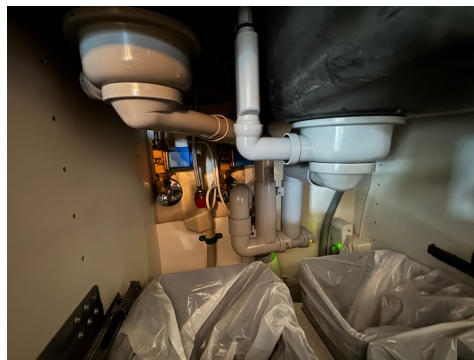
Innvendige avløpsrør i plast.
