# Tilstandsrapport

📍 Haneborgveien 97 B, 1463 FJELLHAMAR

# gnr. 107, bnr. 1131, snr. 19

Rapportdato: 18.10.2025

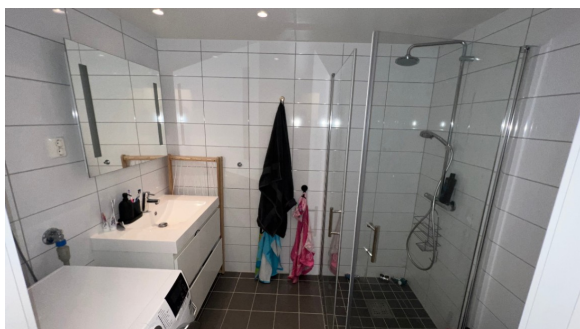
### 4. ETASJE > BAD

Plastsluk med synlig membran og klemring.

Merk at sluk må renses jevning for å unngå lukt og tett sluk, samt for å forlenge slukets levetid.

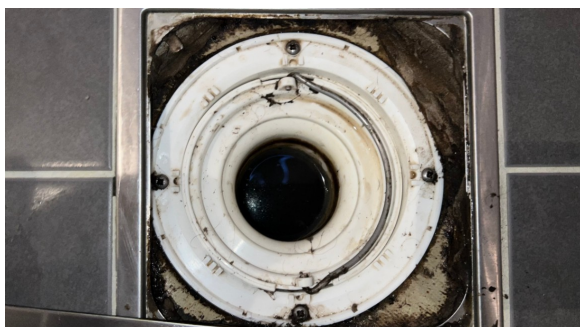
## 4. ETASJE > BAD

Det ble rutinemessig søkt etter fukt på typisk fuktutsatte steder (på innredning) med fuktindikator (Protimeter SM) på befaringen og det var ingen indikasjoner på fukt på befaringstidspunktet.

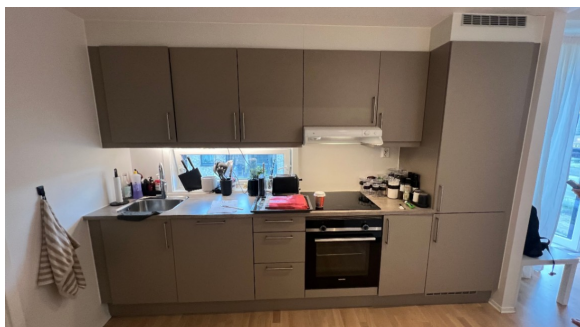
## 4. ETASJE > STUE/KJØKKEN

Komfyrvakt samt aquastop/lekkasjevarsler med sensorer og magnetventil er installert.

Det ble rutinemessig søkt etter fukt på typisk fuktutsatte steder med fuktindikator (Protimeter SM) på befaringen og det var ingen indikasjoner på fukt.

Ingen avvik registrert ut over normal forventet bruksslitasje.  
Tilstandsgrad satt ut fra helhetlig vurdering av rommet og innredning.

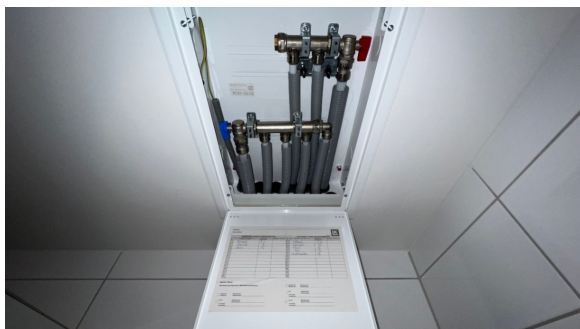
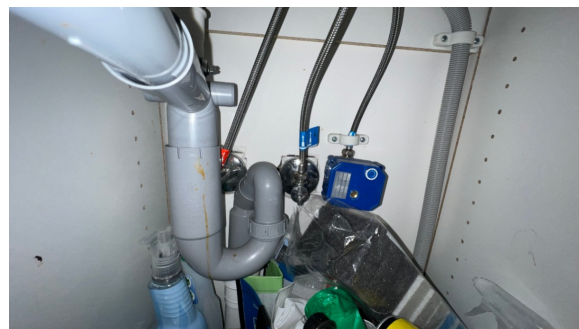
### TG 1 Avløpsrør

Interne og synlig avløpsrør i plast.

Det er ikke opplyst om feil eller mangler vedrørende bygningsdelene, og heller ingen synlige tegn til lekkasje.
