# Tilstandsrapport

📍 Geitmyrsveien 54, 0455 OSLO

# gnr. 217, bnr. 174, snr. 10

## STOR SELVEIERLEILIGHET I 4. ETASJE MED BALKONGER:

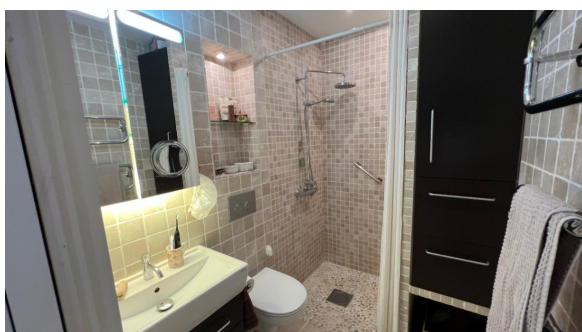
## 4. ETASJE > BAD V/SOVEROM

- Det er avvik:

Det bemerkes at rommet oppfattes som funksjonelt med dagens bruk, men endret bruk med større fuktbelastning enn i dag kan fremprovosere avvik og på den måten fremskynde behovet for modernisering.

Oppgradering vil være naturlig ved evt. modernisering.

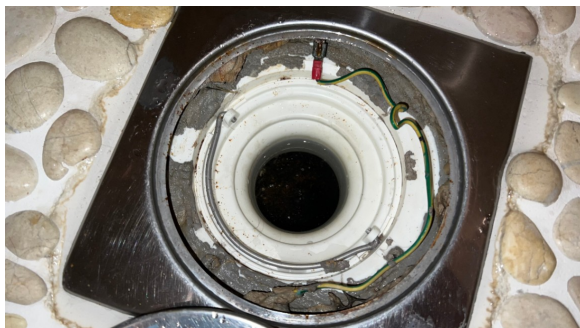
### TG 2 Sanitærutstyr og innredning

- Det er ikke påvist tilfredsstillende løsning for å synliggjøre lekkasje fra innebygget sisterner.

- Ved implementering av innebygget sisterner var det ikke krav om lekkasjesikring, konstruksjonen bør jevnlig observeres.

- Uten dreneringsløsning/lekkasjesikring kan lekkasjer pågå over lang tid uten å bli oppdaget. Dette kan føre til omfattende fuktskader i omkringliggende byggematerialer.

- Elektrisk avtrekksvifte bør monteres for å lukke avviket.

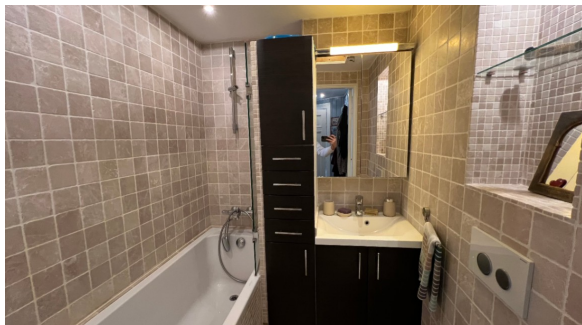
### TG 1 Overflater vegger og himling

- Det er avvik:

Det bemerkes at rommet oppfattes som funksjonelt med dagens bruk, men endret bruk med større fuktbelastning enn i dag kan fremprovosere avvik og på den måten fremskynde behovet for modernisering.

Det er en god løsning for badet at det dusjes og bades i badekar. Dette er med på å minske direkte vannpåkjenning på gulv samt at det gir et kontrollert avløp til sluk.

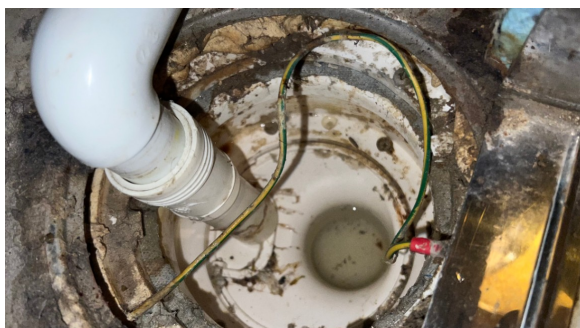
### Sanitærutstyr og innredning

- Det er ikke påvist tilfredsstillende løsning for å synliggjøre lekkasje fra innebygget sisterner.

- Ved implementering av innebygget sisterner var det ikke krav om lekkasjesikring, konstruksjonen bør jevnlig observeres.
- Uten dreneringsløsning/lekkasjesikring kan lekkasjer pågå over lang tid uten å bli oppdaget. Dette kan føre til omfattende fuktskader i omkringliggende byggematerialer.

- Elektrisk avtrekksvifte bør monteres for å lukke avviket.

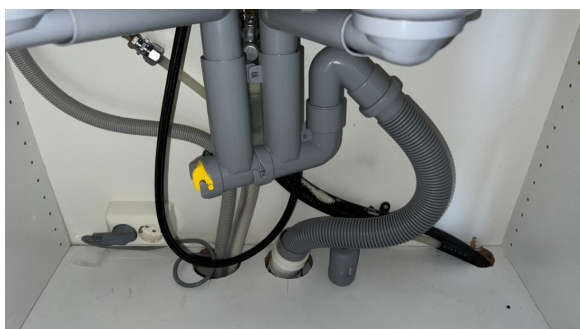
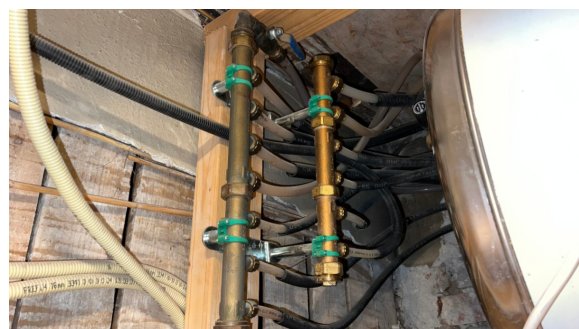
## TE 1 Avløpsrør

- Det er avvik:

- Det bør etableres tilfredsstillende el-tilkobling etter gjeldende forskrift.
- Det bør etableres tilfredsstillende avrenning eller lekkasjesikring ved varmtvannstank.
